Analisis Kegagalan Korosi pada Tangki Penyimpan Air Panas Terbuat dari Baja Nirkarat

Tjokorda Gde Tirta Nindhia^{1,2)*}, I Putu Widya Semara²⁾,
I Wayan Putra Adnyana³⁾, I Putu Gede Artana³⁾

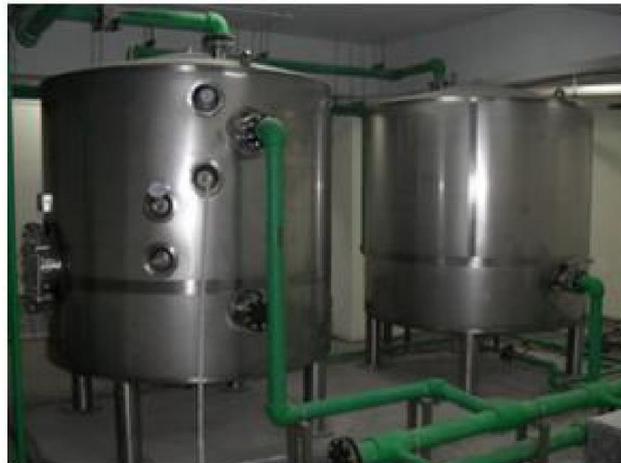
Tulisan ini mengetengahkan suatu kegagalan akibat korosi pada tangki air panas (Gambar 1 dan 2) yang terbuat dari baja nirkarat. Tangki ditemukan sudah mengalami korosi pada bagian bawah dan pada bagian sambungan las. Tabung digunakan belum sampai satu tahun namun sudah menimbulkan berbagai masalah korosi pada bagian-bagiannya. Dari bagian luar tabung tidak terlihat korosi yang terjadi. Penelitian ini bertujuan meneliti penyebab terjadinya korosi pada tangki penyimpan air panas yang terbuat dari baja nirkarat 304 dan memberikan saran-saran untuk pencegahan pada produksi tabung lebih lanjut.

Gambar 1 Tangki air panas terbuat dari baja nirkarat yang mengalami kegagalan korosi pada bagian dalam tabung

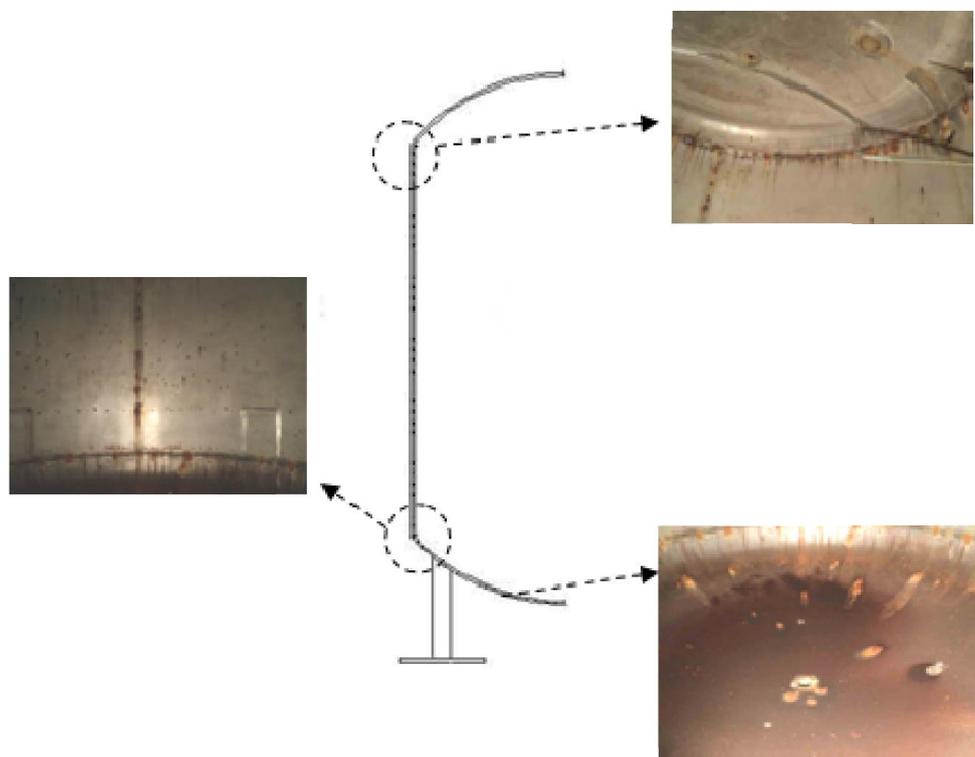
Gambar 2. Bagian-bagian tangki yang mengalami kegagalan akibat korosi

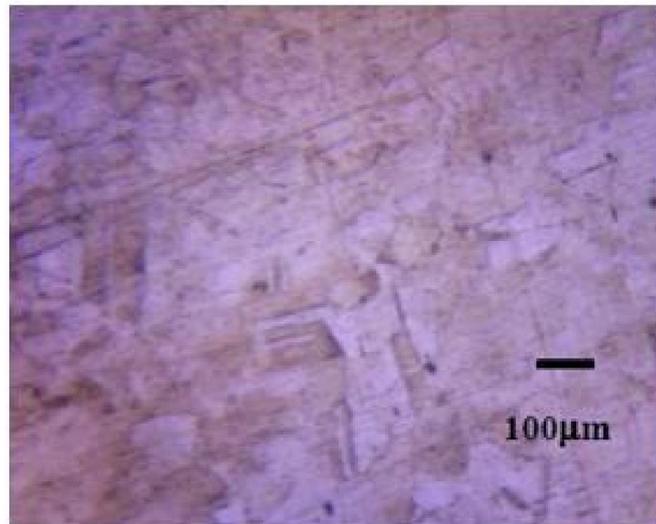
Gambar 3 merupakan hasil dari pengujian struktur mikro pada bagian atas tangki. Struktur mikro ini mendekati struktur mikro yang dimiliki oleh baja nirkarat dari jenis 316. Baja nirkarat 316 adalah juga merupakan baja nirkarat austenitik seperti 304, namun dengan tambahan unsure Mo sehingga memiliki sifat lebih tahan terhadap korosi *pitting* [2]. Dengan demikian dapat dipastikan bahwa bagian atas tangki tidak terbuat dari baja nirkarat 304. Bagian tengah tangki ternyata memiliki struktur mikro yang serupa dengan bagian atas tangki yaitu memiliki struktur mikro yang mendekati baja nirkarat 316 seperti terlihat pada Gambar 4.

Gambar 3. Foto struktur mikro dari bahan pada bagian atas tangki

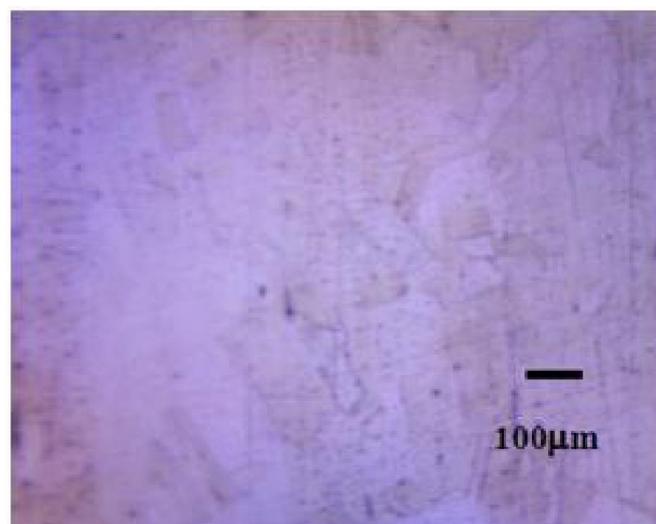
Gambar 4 Foto struktur mikro dari bahan pada bagian tengah tangki

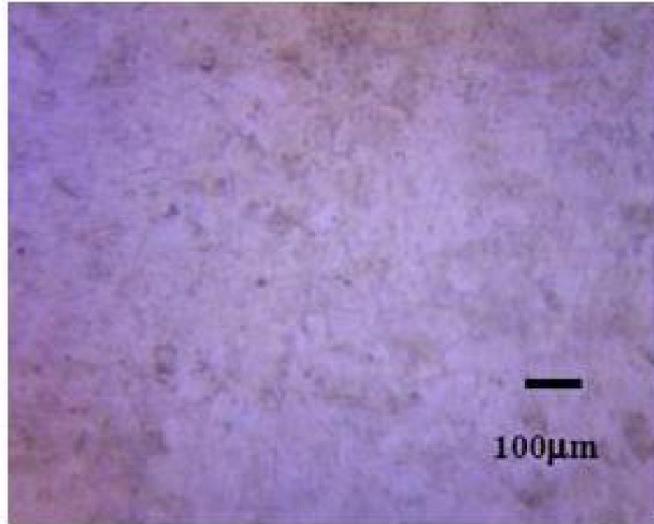
Gambar 5 Foto struktur mikro dari bahan pada bagian bawah tangki

Namun tidak demikian halnya pada material yang digunakan pada bagian penutup bawah tangki, diperoleh dari hasil pengujian dengan mikroskop ternyata menggunakan bahan yang sesuai dengan spesifikasi saat pembelian yaitu dari jenis baja nirkarat 304. Dengan demikian jelaslah mengapa pada bagian bawah tangki terjadi kasus korosi yang parah yaitu diakibatkan oleh korosi galvanik yaitu korosi yang diakibatkan karena penyambungan atau menghubungkan 2 jenis logam yang berbeda pada lingkungan elektrolit. Menyambung dua jenis baja nirkarat dari jenis yang berbeda dapat mengarah ke jenis korosi yang lebih parah lagi yaitu retak korosi akibat tegangan (*stress corrosion cracking*) [3].

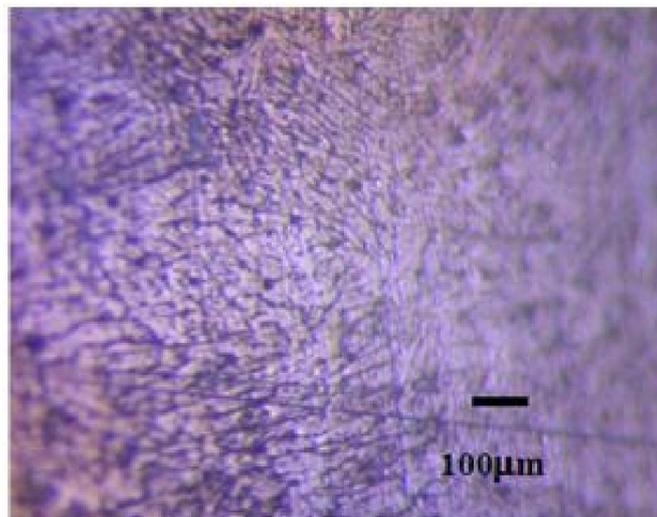
Hasil pengujian struktur mikro pada daerah lasan memberikan informasi bahwa daerah lasan membentuk struktur mikro yang mendekati struktur mikro logam cor dari baja nirkarat 316 seperti Gambar 6.

Gambar 6 Foto struktur mikro bagian las. Struktur mikro ini mendekati bentuk dari struktur mikro baja nirkarat 316 tuang atau cor

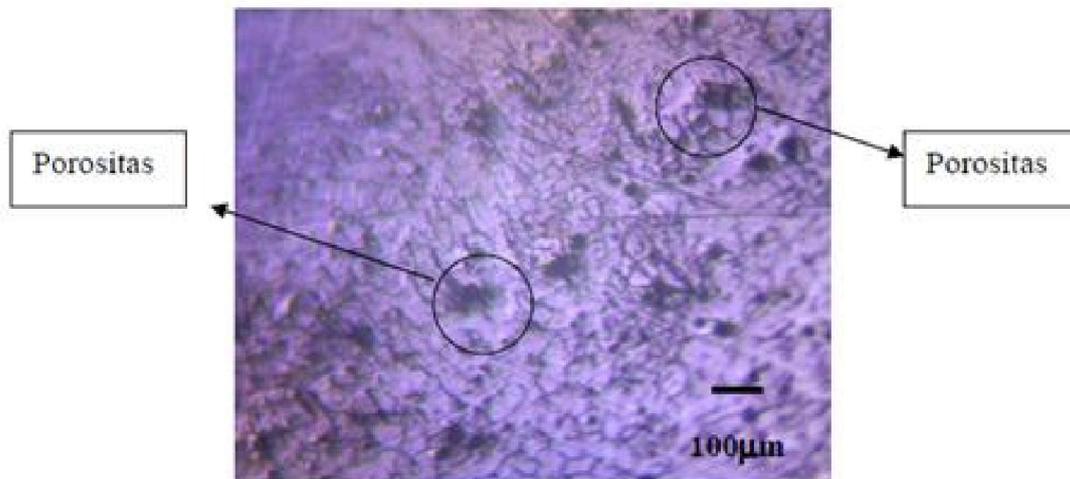
Gambar 7 Porositas pada daerah las yang dapat berupa korosi *pitting* dan juga korosi *crevice*

Dengan demikian dapat dipastikan bahwa bagian las (*weldment*) ternyata terbentuk menjadi baja nirkarat 316 dan menjadi berbahaya jika digunakan untuk mengelas baja nirkarat 304 karena menyebabkan terjadinya korosi. Jika diamati lebih teliti lagi maka akan ditemukan bagian-bagian yang poros di daerah las seperti terlihat pada Gambar 8. Porositas tersebut merupakan bentuk dari korosi *pitting* [4, 5, 6] yang diakibatkan oleh fluks saat pengelasan.
