## EVALUASI KINERJA ASET TAMAN WISATA AIR CICANGKANG HILIR BERDASARKAN *ATTRACTIVENESS OF NATURE-BASED TOURISM*

### Abstract

*Cicangkang Hilir Water Tourism Park is one of the tourist attractions located in West Bandung Regency. This tour has suffered damage to tourist attractions, pedestrian paths and parking areas that are not equipped with pavement, paths to attractions in weathered conditions, unmaintained shopping facilities, catering facilities, accommodation facilities, and complementary services as well as the lack of availability of hygiene and security facilities. The purpose of this study is to evaluate in more detail the performance of Cicangkang Hilir Water Tourism Park assets based on Attractiveness of Nature-Based Tourism from the dimensions of tourist attractions, accessibility, development conditions, and complementary services. The research method used is descriptive research method with qualitative and quantitative approaches. Data were collected through observation, interviews, documentation studies, and questionnaires. The results of the study indicate that the asset performance on the tourist attractions dimension is in the bad category, the accessibility di

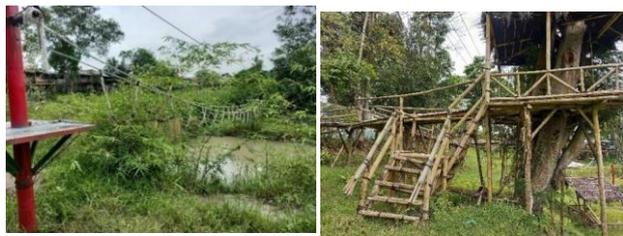
Berdasarkan hasil observasi, Taman Wisata Air Cicanggang Hilir sudah menyediakan fasilitas kegiatan *outbound* seperti *rope bridge*, *wooden rock climbing*, *high rope*, *climbing net*, *flying fox*, dan ATV. Fasilitas kegiatan *outbound* mengalami kerusakan pada kayu yang lapuk dan tidak terpeliharanya area tersebut sehingga ditumbuhi tumbuhan liar. Akibatnya, fasilitas kegiatan *outbound* tidak dapat digunakan kembali oleh para pengunjung. Gambar 7 merupakan kondisi fasilitas kegiatan *outbound* Taman Wisata Air Cicanggang Hilir.

Gambar 7 Kondisi Fasilitas Kegiatan *Outbound*

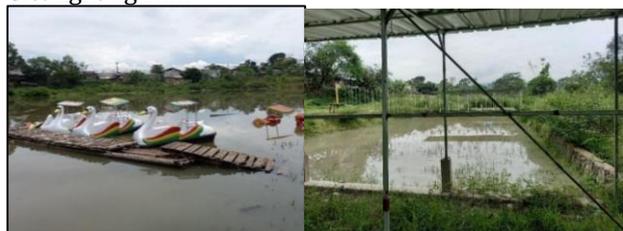
Selain fasilitas kegiatan *outbound*, Taman Wisata Air Cicangkang Hilir memiliki fasilitas rekreasi air berupa perahu motor dan area memancing. Berdasarkan hasil observasi dan wawancara, wisata ini hanya menyediakan bebek gowes yang sebagian kondisinya sudah rusak. Atraksi bebek gowes ini terhambat pula dengan rusaknya kondisi jalur menuju atraksi berbahan dasar kayu yang sudah tidak terhubung dengan daratan. Wisata ini menyediakan area memancing namun sejak awal hingga saat ini fasilitas tersebut tidak dioperasikan (*idle*). Area memancing ini ditumbuhi tumbuhan liar serta kolam yang sudah tidak terawat. Berdasarkan pemaparan indikator *availability of sports/leisure facilities* yang mencakup fasilitas kegiatan *outbound* dan fasilitas rekreasi air, kinerja aset Taman Wisata Air Cicangkang Hilir dikategorikan tidak baik. Gambar 8 menunjukkan kondisi fasilitas rekreasi air di Taman Wisata Air Cicangkang Hilir.

Gambar 8 Kondisi Fasilitas Rekreasi Air

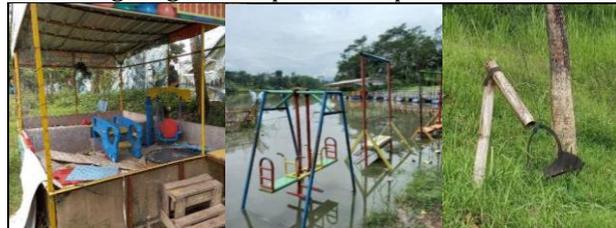
Kinerja aset Taman Wisata Air Cicangkang Hilir berdasarkan indikator *child-friendly environment* dilihat berdasarkan ketersediaan fasilitas bermain anak, ketersediaan pos penjaga, mudah untuk dijangkau, dan material yang digunakan (Hernowo & Navastara, 2017). Hasil perhitungan *mean* persepsi pengunjung terhadap indikator *child-friendly environment* yaitu 3.03% yang diinterpretasikan “cukup”. Berdasarkan hasil observasi, fasilitas bermain anak di Taman Wisata Air Cicangkang Hilir cukup beragam diantaranya tersedia area mandi bola, ayunan dari ban bekas dan besi, serta jungkat-jungkit. Penyediaan fasilitas bermain anak ini tersebar di beberapa area dan kondisinya sudah mengalami kerusakan. Area mandi bola yang tersedia tidak terawat sehingga penutup bagian bawah luar sudah terlepas dan bagian dalam sudah tidak dapat digunakan sebagaimana mestinya. Ayunan dari kayu dan ban bekas yang sudah lapuk dan patah serta ayunan besi dan jungkat-jungkit yang berkarat sehingga kinerja aset wisata berdasarkan indikator

*child-friendly environment* dikategorikan tidak baik. Kondisi *child-friendly environment* di Taman Wisata Air Cicangkang Hilir dapat dilihat pada Gambar 9.

Gambar 9 Kondisi *Child-Friendly Environment*

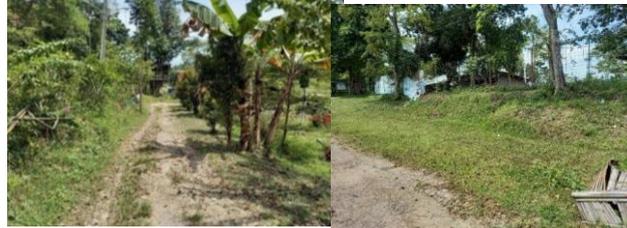
Kinerja aset berdasarkan indikator *availability of walking paths* dievaluasi berdasarkan ketersediaan, kondisi, dan pemenuhan fasilitas pelengkap jalur pejalan kaki seperti perkerasan, tanaman, bangku, dan tempat sampah. Hasil perhitungan rata-rata persepsi pengunjung terhadap *availability of walking paths* yaitu 2.16% yang diinterpretasikan menjadi “tidak baik/tidak memadai”. Berdasarkan hasil observasi, jalur pejalan kaki yang tersedia di Taman Wisata Air Cicangkang Hilir dipenuhi kerikil dan rumput serta tidak ramah disabilitas. Jalur pejalan kaki dilengkapi dengan lampu/penerangan yang jumlahnya kurang memadai dan tidak berfungsi dengan baik sehingga kinerja aset wisata berdasarkan indikator *availability of walking paths* dikategorikan tidak baik.

Kinerja aset berdasarkan indikator *availability of parking area* dievaluasi berdasarkan ketersediaan ruang parkir baik untuk umum maupun disabilitas, kondisi, dan ketersediaan kelengkapan area parkir (Ginting & Sasmita, 2018). Hasil perhitungan rata-rata persepsi pengunjung terhadap *availability of parking area* yaitu 2.35% yang diinterpretasikan menjadi “tidak baik/tidak memadai”. Berdasarkan hasil observasi, area parkir di Taman Wisata Air Cicangkang

Hilir belum dilengkapi dengan perkerasan dan ditumbuhi rumput, tidak dilengkapi kelengkapan area parkir seperti penanda parkir dan penanda ruang parkir, serta tidak ramah disabilitas sehingga kinerja aset wisata berdasarkan indikator *availability of parking area* dikategorikan tidak baik. Gambar 10 menunjukkan kondisi jalur pejalan kaki dan area parkir di Taman Wisata Air Cicangkang Hilir.

Gambar 10 Kondisi Jalur Pejalan Kaki dan Area Parkir

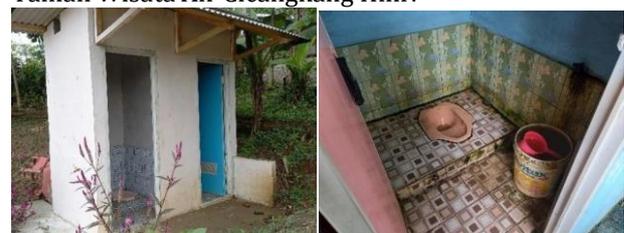
Kinerja aset Taman Wisata Air Cicangkang Hilir berdasarkan toilet dilihat berdasarkan ketersediaan toilet, toilet harus terpisah sesuai dengan jenis kelamin dan ramah disabilitas, tersedia kelengkapan toilet, dan menyediakan toilet untuk wanita 3 kali lebih banyak daripada pria. Hasil perhitungan rata-rata persepsi pengunjung terhadap toilet yaitu 2.29% yang diinterpretasikan menjadi “tidak baik/tidak memadai”. Hal ini dikarenakan toilet yang tersedia tidak terpisah berdasarkan jenis kelamin, tidak ramah disabilitas, hanya tersedia ember, gayung, dan kloset, serta kondisinya tidak terawat sehingga kinerja aset wisata berdasarkan indikator toilet dikategorikan tidak baik. Gambar 11 merupakan kondisi toilet di Taman Wisata Air Cicangkang Hilir.

Gambar 11 Kondisi Toilet

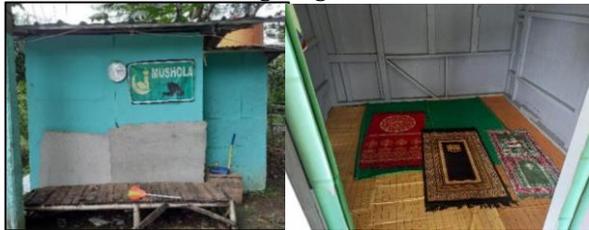
Terkait dengan tempat ibadah di tempat wisata, kinerja aset wisata berdasarkan indikator *places of worship* dilihat dari lokasi penempatan yang mudah diakses, kapasitas dapat menampung 24 orang pria dan wanita, memiliki sistem sirkulasi udara dan pencahayaan yang memadai, ramah disabilitas, serta

kondisi yang bersih dan terawat (Permenparekraf No. 3 Tahun 2022). Hasil perhitungan rata-rata persepsi pengunjung terhadap *places of worship* yaitu 2.94% yang diinterpretasikan menjadi “cukup”. Hal ini dikarenakan tempat ibadah di Taman Wisata Air Cicangkang Hilir hanya dapat menampung 5 orang saja dan memiliki sirkulasi udara & pencahayaan dari pintu masuk saja sehingga kinerja aset wisata berdasarkan indikator *places of worship* dikategorikan cukup baik. Gambar 12 menunjukkan kondisi tempat ibadah di Taman Wisata Air Cicangkang Hilir.

Gambar 12 Kondisi *Places of Worship*

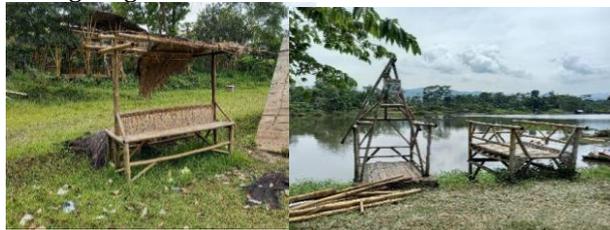
Selanjutnya, kinerja aset wisata berdasarkan indikator gazebo & shelter dilihat dari ketersediaan dan kondisi, penempatan di lingkungan yang bersih dan nyaman, serta dilengkapi dengan lampu/penerangan. Hasil perhitungan rata-rata persepsi pengunjung terhadap gazebo & shelter yaitu 2.35% yang diinterpretasikan menjadi “tidak baik/tidak memadai”. Berdasarkan hasil observasi, gazebo yang tersedia jumlahnya sudah memadai namun kondisinya sudah rusak dan tidak dapat digunakan oleh pengunjung serta tidak dilengkapi dengan lampu/penerangan sehingga kinerja aset wisata berdasarkan indikator gazebo & shelter dikategorikan tidak baik. Gambar 13 menunjukkan kondisi gazebo & shelter di Taman Wisata Air Cicangkang Hilir.

Gambar 13 Kondisi Gazebo & Shelter
