# Persepsi Kenyamanan Pejalan Kaki pada Jalur Pedestrian Jalan Gajah Mada Denpasar

I Made Oddie Gupta Wardana<sup>1</sup>, Cokorda Gede Alit Semarajaya<sup>1\*</sup>, Ni Nyoman Ari Mayadewi<sup>2</sup>

1. Prodi Arsitektur Lanskap, Fakultas Pertanian, Universitas Udayana, Indonesia, 80236
2. Prodi Agroekoteknologi, Fakultas Pertanian, Universitas Udayana, Indonesia, 80236

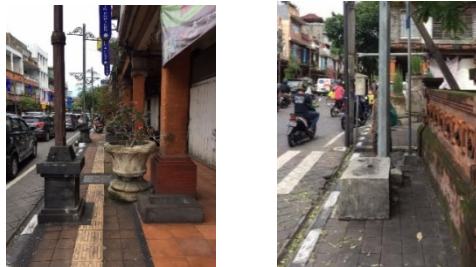
Beberapa titik jalur pedestrian Jalan Gajah Mada memiliki ukuran lebar yang relatif sempit diakibatkan oleh peletakan *street furniture* (prabot jalan) pada jalur pedestrian seperti pot tanaman, bantaran lampu jalan dan bantaran patung di area pedestrian, bahkan terdapat jalur pedestrian yang hanya memiliki lebar 30 cm. berikut merupakan kondisi *street furniture* yang menghalangi jalur pedestrian, dapat dilihat pada Gambar 2.

Gambar 2. Street Furniture Menghalangi jalur Pedestrian

Penempatan *street furniture* agar memperhatikan kriteria lebar ruas pada jaringan pejalan kaki agar tidak mengganggu fungsi utamanya sebagai ruang pejalan kaki dan tidak mengurangi dimensi jalur pedestrian.

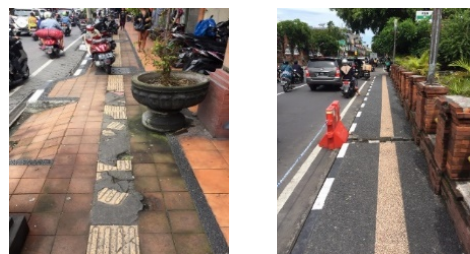
Kerusakan struktur tersebut meliputi permukaan paving yang berlubang hingga terlepas. Kerusakan struktur juga terjadi pada *guiding block* di sepanjang jalur pedestrian yang dalam keadaan rusak dan terputus yang dapat membahayakan pengguna dengan keterbatasan fisik (3a).

Penggunaan material yang tidak konsisten seperti penggunaan batu sikat dan penutup besi sebagai penutup jalur pedestrian. Penggunaan batu sikat dan besi berlubang untuk material jalur pedestrian dapat membahayakan dan mencelakai pejalan kaki (3b).

Gambar 3. Kerusakan Struktur (a), Inkonsistensi Penggunaan Material (b)

Mengganti material jalur pedestrian yang rusak menggunakan bahan dan material yang sesuai dengan standar. Menurut standar penggunaan material jalur pedestrian yaitu mampu menyerap air, tidak menyilaukan, perawatan yang mudah dan tidak licin (9a). Mengganti material penutup jalur pedestrian yang menggunakan penutup besi berlubang dengan menggunakan media beton atau besi tertutup sebagai penutup jalur pedestrian agar tidak membahayakan pejalan kaki saat melakukan mobilisasi (9b)

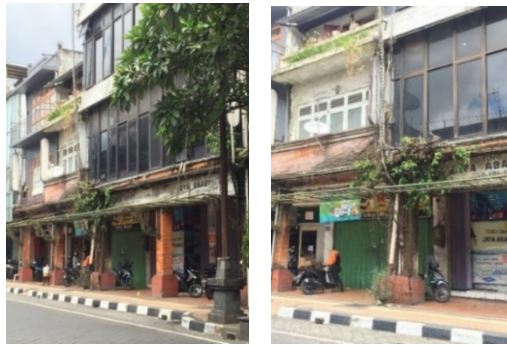
Segi bentuk *Fasade* bangunan yang berada di sepanjang jalur pedestrian memiliki rupa dan bentuk dengan satu kesatuan yang sama dengan ciri bangunan pecinan dengan perpaduan antara arsitektur Tionghoa, Belanda dan Bali (Yusiana, 2016). Demikian halnya dengan *street furniture* seperti lampu penerangan, plang nama toko dan bangku taman didesain dengan gaya dan warna yang mewakili karakter lokal lingkungan Jalan Gajah Mada. Namun kondisi beberapa bangunan di sepanjang jalur pedestrian Jalan Gajah Mada terdapat kondisi kabel-kabel bergantung pada sepanjang bangunan yang berantakan sehingga menyebabkan berkurangnya keindahan dari bangunan-bangunan tersebut dan terkesan kumuh. Kurangnya perawatan pada tanaman pada sepanjang jalur pedestrian mengakibatkan beberapa tanaman dalam kondisi mati dan berantakan. Selain kondisi tersebut keberadaan tanaman liar yang berada pada jalur pedestrian menyebabkan berkurangnya nilai estetika. Berikut merupakan kondisi keindahan jalur pedestrian, dapat dilihat pada Gambar 7.

Gambar 7. Kondisi Keindahan Jalur Pedestrian
