Evaluasi Pemeliharaan Fisik Taman Tirta Wisata Keplaksari Kabupaten Jombang Jawa Timur

Chrisna Murthiningsih¹, Ni Nyoman Ari Mayadewi^{2*)}

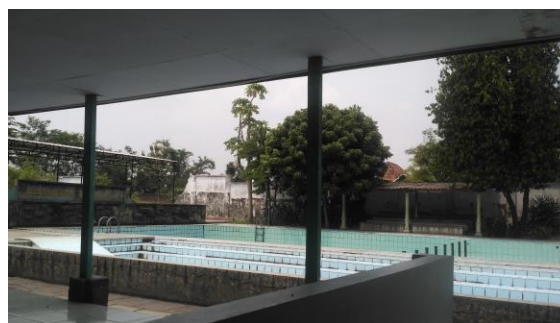
Kondisi kolam renang di Tirta Wisata, menurut pengamatan peneliti memiliki kondisi yang kurang baik, hal ini dikarenakan kondisi kolam renang yang seharusnya terisi air namun terlihat kering (Gambar 9). Pada saat penelitian dilakukan, kolam renang dalam kondisi digembok karena tidak ada yang menyewa.

Gambar 9. Kondisi Kolam Renang Tirta Wisata

Fasilitas kolam renang ini apabila dikemudian hari difungsikan kembali sebaiknya dilakukan renovasi, mengingat kolam renang ini merupakan daya tarik utama dari Tirta Wisata disamping adanya *waterboom*. Renovasi bertujuan supaya fasilitas ini kembali dapat digunakan dengan aman oleh pengunjung.

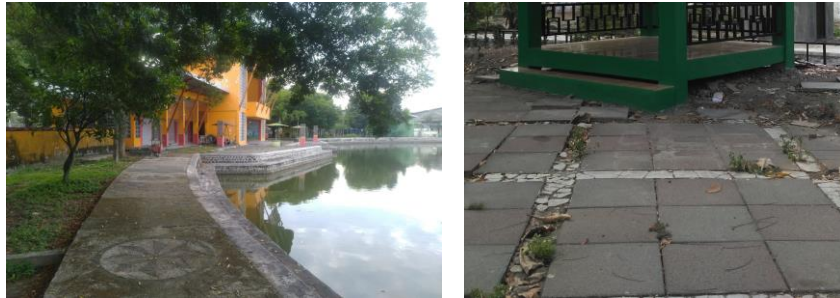
Kebersihan paving atau perkerasan sebagai jalur pedestrian menurut 44% responden adalah baik serta cukup baik (Gambar 11), namun menurut pengamatan yang dilakukan oleh peneliti, kondisi paving yang ada di Tirta Wisata memiliki kondisi yang

kurang baik, hal ini terlihat dari adanya beberapa sampah dedaunan serta terdapat lumut pada paving (Gambar 12).

Gambar 12. Kondisi Paving atau Perkerasan di Tirta Wisata

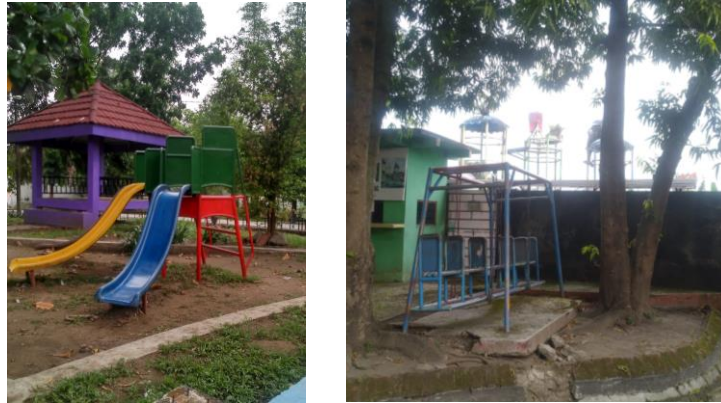
Fasilitas wahana bermain anak sudah ada di Tirta Wisata, namun terdapat beberapa fasilitas yang rusak, kurang aman ataupun ditempatkan pada lokasi yang kurang sesuai, seperti fasilitas yang ditempatkan area yang tidak ternaungi sehingga pada siang hari fasilitas tersebut kurang nyaman digunakan (Gambar 16). Wahana bermain anak perlu ditambahkan di beberapa titik yang tersebar di Tirta Wisata, namun bisa juga dilakukan perbaikan pada fasilitas yang ada dengan cara melakukan pengecatan kembali, memberi naungan agar menjadi lebih sejuk dan nyaman digunakan, serta diberikan pengaman seperti bantalan pada ujung perosotan ataupun batas pengaman pada sekitaran wahana jungkat jungkit supaya fasilitas tersebut lebih aman ketika digunakan oleh anak-anak.

Gambar 16. Kondisi Wahana Bermain Anak di Tirta Wisata

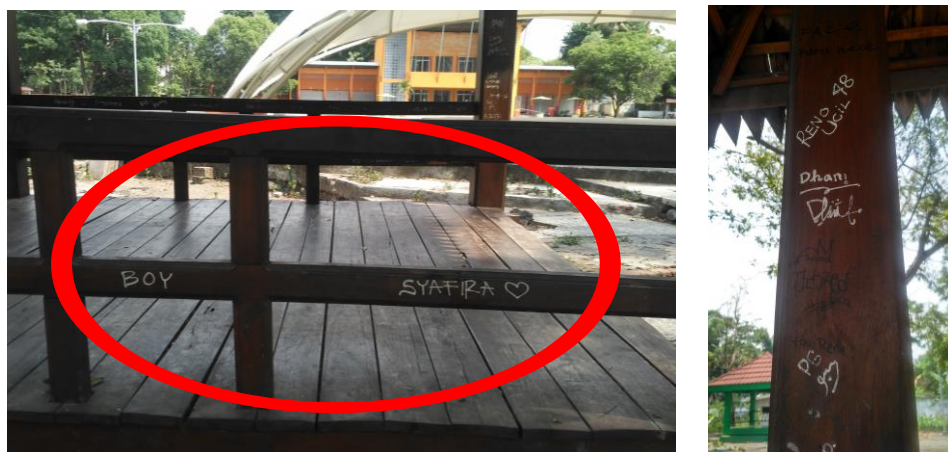
dan sebagainya). Vandalisme dalam penelitian ini adalah perbuatan pengrusakan terhadap benda-benda serta fasilitas umum atau pribadi dalam taman. Salah satu tindakan vandalisme yang terjadi di Tirta Wisata adalah kegiatan mencoret-coret fasilitas umum dalam taman secara sengaja (Gambar 17).

Gambar 17. Contoh Perilaku Vandalisme di Tirta Wisata

Perilaku vandalisme dapat diatasi dan dicegah dengan adanya pengawasan oleh pengelola taman pada beberapa titik yang rawan terjadi tindakan vandalisme serta memberikan hukuman yang tegas apabila tindakan tersebut dilakukan oleh pengunjung taman, selain itu dapat juga diadakannya papan imbauan tentang pentingnya menjaga ketertiban dan keindahan taman. Apabila tindakan vandalisme sudah terlanjur terjadi, pihak pengelola taman perlu melakukan kegiatan perawatan taman seperti pengecatan ulang fasilitas taman.

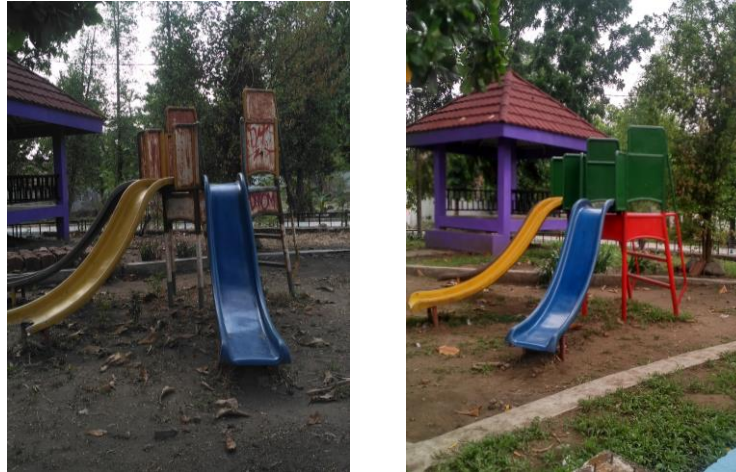
Faktor ekonomi merupakan salah satu permasalahan dalam pemeliharaan fisik taman. Dana yang akan digunakan untuk kegiatan pemeliharaan taman terkadang tidak mencukupi. Tirta Wisata sendiri mendapatkan anggaran yang berasal dari Disporapar, tiket untuk area *Waterboom*, tiket pemancingan serta pedagang yang berjualan di taman. Pengunjung yang memasuki Tirta Wisata tidak dipungut biaya baik tiket masuk maupun parkir kecuali pada akhir pekan atau pada saat hari libur nasional yaitu sebesar 2000 rupiah. Kurangnya anggaran pemeliharaan taman untuk perbaikan seketika merupakan salah satu permasalahan yang dihadapi. Perbaikan pada beberapa fasilitas yang ada dilakukan berdasarkan prioritasnya, seperti kegiatan pengecatan taman, maka bagian muka taman yang akan terlebih dahulu dicat daripada kegiatan perawatan lain.

Gambar 18. Fasilitas yang Telah Dicat Ulang

Permasalahan ekonomi yang terjadi di Tirta Wisata sebaiknya diatasi dengan membuat perencanaan anggaran biaya pemeliharaan taman secara lebih terinci untuk anggaran tidak terduga. Sumber dana yang digunakan untuk pengelolaan dan pemeliharaan taman bisa juga berasal dari biaya parkir dengan membuat tempat parkir yang lebih memadai. Selain itu dapat juga dilakukan perbaikan atau pengadaan beberapa fasilitas taman untuk menarik pengunjung agar lebih sering mendatangi taman sehingga taman akan ramai kembali, dengan begitu beberapa fasilitas seperti *food court* dapat diisi oleh beberapa pedagang yang dapat menjadi tambahan sumber dana untuk mengelola taman Tirta Wisata.
