Analisis Rugi Energi Pada Jaringan Tegangan Rendah Sehubungan Dengan Penggantian Jenis Connector

I Gede Budhi Arsana*, Wayan Gede Ariastina, I Nyoman Setiawan

Jurusan Teknik Elektro Fakultas Teknik Universitas Udayana

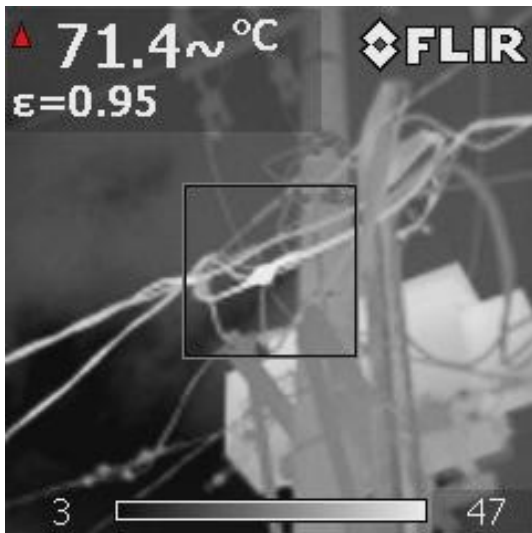
Gambar 1. Pengukuran suhu *connector* dengan menggunakan *thermovision*

Hasil pengukuran suhu *connector* dengan menggunakan *thermovision* menunjukkan adanya kenaikan suhu pada *connector* penghubung SR dan JTR, serta pada sambungan JTR. Suhu yang terukur pada *connector* yang rusak di JTR mencapai 44,4°C, sedangkan pada sambungan kabel JTR suhunya bisa mencapai 71,4°C. Kenaikan suhu pada *connector* menyebabkan kenaikan resistansi atau hambatan pada *connector* sehingga akan timbul rugi-rugi energi berupa energi panas. Gambar 1 menunjukkan pengukuran suhu pada *connector* sebelum dilakukan penggantian. Untuk mengurangi rugi energi yang terjadi, maka perlu dilakukan penggantian *connector* yang sudah tua dan rusak dengan menggunakan *connector* baru.

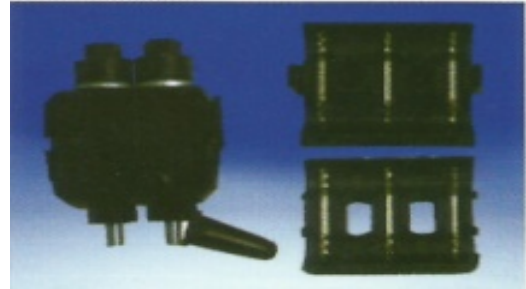
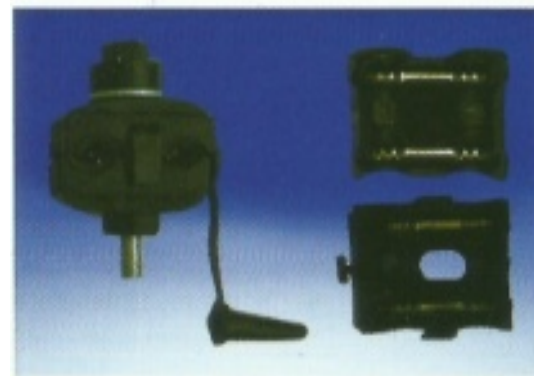
Gambar 2. *Tap connector*

Hasil survei awal pada jaringan tegangan rendah (JTR) yang terhubung dengan gardu distribusi DS. 105, diketahui adanya indikasi terjadinya rugi-rugi energi yang cukup signifikan. Salah satu penyebab tingginya rugi-rugi energi tersebut adalah telah menuanya *connector* pada percabangan jaringan tegangan rendah.

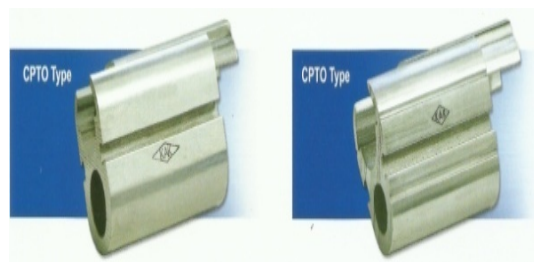
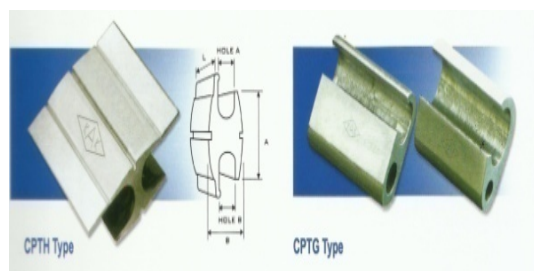
Gambar 3. *Connector type press*

Nilai resistansi pada *connector type press* yang masih cukup tinggi setelah penggantian dapat disebabkan oleh kesalahan dalam prosedur pemasangan seperti pada Tabel 2 dapat dilihat bahwa. Kesalahan prosedur saat pemasangan *connector* dapat menyebabkan timbulnya rongga yang mengakibatkan buruknya kontak penghantar dengan *connector*, sehingga menimbulkan kenaikan suhu pada *connector* sebagai akibat dari tingginya resistansi pada *connector*.

Penelitian ini difokuskan pada analisis besarnya rugi energi yang terjadi sebelum penggantian dan setelah penggantian *connector*. Analisis rugi energi dilakukan pada jaringan tegangan rendah yang terhubung pada transformator DS105. *Connector* yang digunakan sebelumnya adalah dari jenis *tap connector*, sedangkan *connector* pengganti yang digunakan adalah dari jenis *connector type press*, seperti ditunjukkan pada Gambar 2 dan 3 [3].

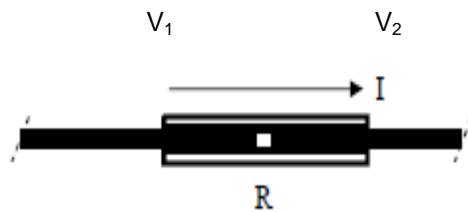
Gambar 4. Sambungan kabel

1. Sambungan antara kabel *opstyg* dengan kabel *Low Voltage Twist Cable 3x70+1x50 mm²* seperti ditampilkan pada Gambar 4.
2. Sambungan antar saluran jaringan tegangan rendah atau antar kabel *Twist Insulated Cable 2x10 mm²*.
3. Percabangan saluran jaringan tegangan rendah, seperti pada Gambar 5.

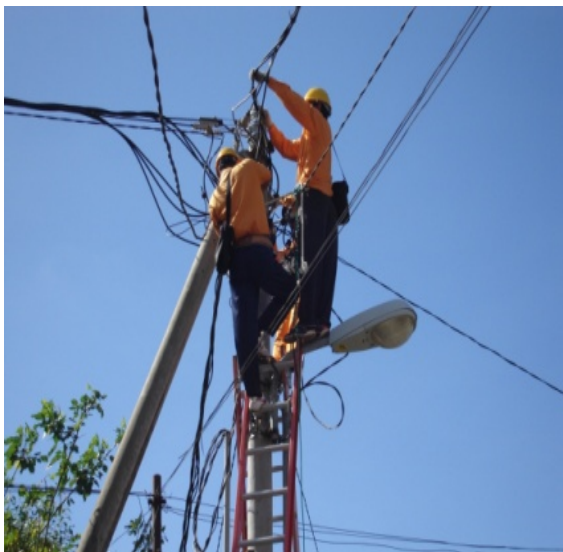
Gambar 8. Penggantian tap connector

Penelitian dilaksanakan pada jaringan tegangan rendah yang terhubung dengan gardu DS 105. Pengukuran tegangan dan arus dilakukan pada 47 buah *connector*. Pengukuran tegangan dan arus pada *connector* dilakukan dua kali, yaitu sebelum penggantian *tap connector* dan pengukuran kedua setelah dilaksanakannya pengantian. Gambar 6 dan 7 masing-masing menunjukkan kegiatan pengukuran tegangan dan arus di gardu tiang dan di titik penyambungan kabel. Gambar 8 menunjukkan kegiatan penggantian *connector* yang rusak.
