## REHABILITASI PEMBANGKIT LISTRIK TENAGA MIKRO HIDRO SINAR CATUR TUNGGAL DI DESA PAKISAN

Pembangkit Listrik Tenaga Mikro Hidro (PLTMH) kelompok Sinar Catur Tunggal dengan kapasitas generator 10 kVA yang telah dibangun pada tahun 1987 di dusun Antaban desa Pakisan Buleleng-Bali, oleh tim dari Universitas Brawijaya. Namun PLTMH tersebut tidak berfungsi sejak tahun 2010 dan hingga saat ini belum diperbaiki karena keterbatasan dana dan kemampuan teknis anggota kelompok tersebut. Mengingat PLTMH tersebut sangat penting untuk mensuplai energi listrik masyarakat desa Pakisan khususnya di dusun Antaban yang tidak terjangkau listrik PLN, maka sangat dibutuhkan bantuan untuk merehabilitasinya. Setelah direhabilitasi, sistem PLTMH Sinar Catur Tunggal telah dapat beroperasi normal dan relatif halus tanpa suara yang bising. Namun karena debit suplai air penggerak turbin kurang dari debit desainnya yaitu 200 liter/detik, maka tegangan listrik yang dibangkitkan hanya 150 Volt. Disamping itu, panel kontrol distribusi listrik yang baru dapat memproteksi generator/alternator dari hubungan singkat (konsleting), dimana telah dibuktikan oleh operator bahwa tatkala terjadi konsleting pada salah satu j

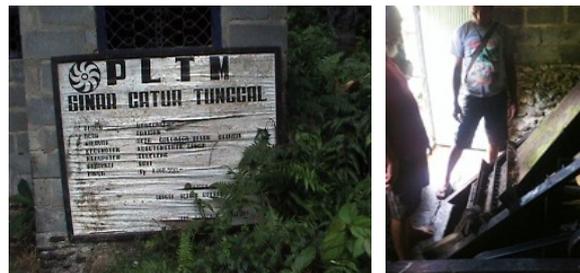
Gambar 1.1. Komponen pompa hydram

Namun sejak tahun 2000 PLTMH ini tidak berfungsi karena terdapat beberapa kerusakan pada beberapa komponen PLTMH tersebut, seperti bantalan turbin, generator, panel daya dan beberapa komponen pendukung lainnya. Karena kemampuan masyarakat yang tergabung dalam kelompok Sinar Catur Tunggal ini baik ekonomi maupun teknisnya sangat kurang maka PLTMH ini belum diperbaiki hingga saat ini.

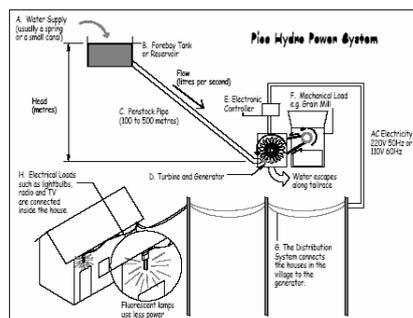
Gambar 2.1. Skema instalasi PLTMH  
Sumber: Ketjov and Rakwichian, 2006

Skema sebuah sistem Pembangkit Listrik Tenaga Mikro Hidro ditunjukkan seperti Gambar 2.1. Terdapat beberapa komponen yang merupakan bagian penting dari suatu sistem Pembangkit Listrik Tenaga Mikro Hidro (PLTMH), begitu pula pada PLTMH Sinar Catur Tunggal, antara lain sumber air, bak intake, pipa pesat (penstock), turbin air, sistem transmisi daya (pulley-belt), alternator/generator listrik, panel distribusi listrik, dan jaringan kabel distribusi listrik (NRC, 2004).

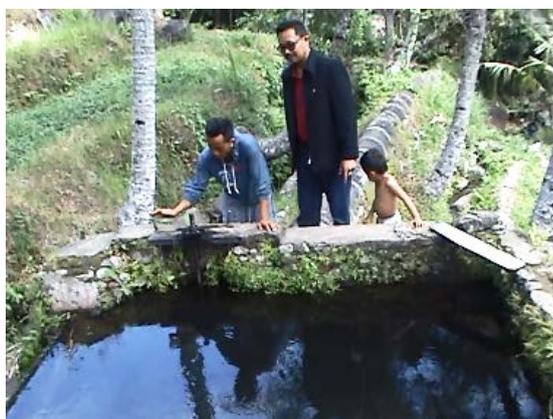
**Gambar 3.1.** Pintu air pada bak intake

Bak intake merupakan bak untuk menyalurkan air penggerak turbin PLTMH (Maher, 2001). Bak intake seperti pada Gambar 3.1 yang telah ada masih berfungsi dengan baik, namun disarankan kepada operator PLTMH Sinar Catur Tunggal untuk secara rutin membersihkan saringan pada pintu air yang berfungsi untuk menyalurkan atau menutup aliran air ke turbin PLTMH.

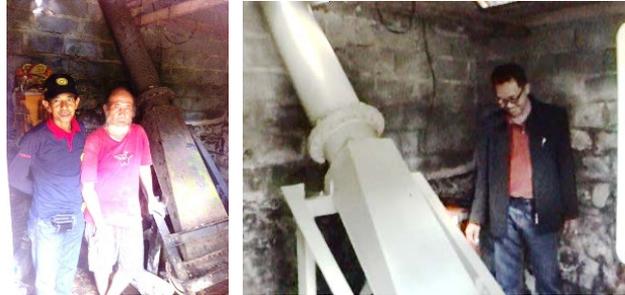
Gambar 3.2. Pipa pesat sebelum dan sesudah dibersihkan dan dicat

Melalui pipa pesat energi potensial air dirubah menjadi energi kinetik (Dietzel dan Sriyono, 1990). Pipa pesat yang kotor dan sedikit mengkarat telah dibersihkan dan diampelas, serta selanjutnya di cat antikorosi (synchromate), seperti pada Gambar 3.2. Pipa pesat yang telah berumur tiga puluh tahun secara umum masih bisa berfungsi dengan baik.

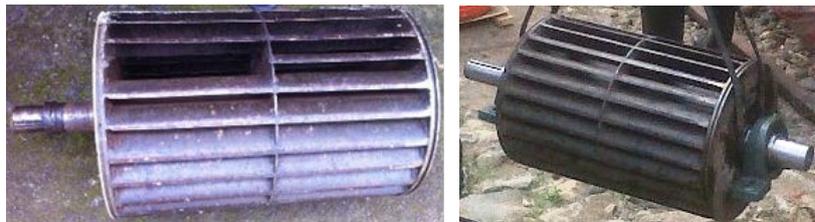
Gambar 3.3. Turbin, poros turbin dan bantalan sebelum dan sesudah diperbaiki/diganti

Turbin yang terpasang adalah tipe cross-flow. Pertama-tama yang diperbaiki atau diganti adalah poros turbin yang sudah aus dan kurang panjang (577 mm) dengan ukuran menjadi berdiameter 50 mm dan panjang 750 mm, seperti pada Gambar 3.3. Demikian pula satu bilah sudu yang lepas/hilang dipasang baru.

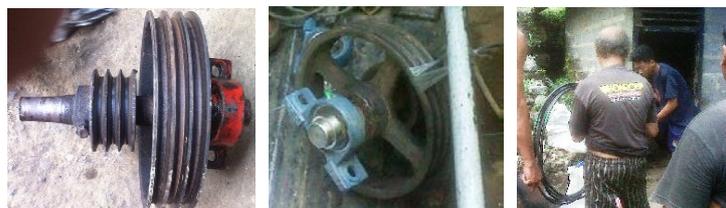
Gambar 3.4. Poros antara yang aus dan yang telah direhabilitasi beserta bantalan dan pulley-nya

Sistem transmisi yang digunakan untuk mentransmisikan daya turbin ke alternator adalah sistem pulley-belt. Poros antara yang telah diremajakan adalah seperti pada Gambar 3.4. Demikian pula pulley pada poros turbin dan poros alternator telah diperbaiki serta V-belt diganti baru. Untuk menghindari cepatnya aus poros dan bantalan, maka untuk pelumasan pada bagian bantalan poros turbin dan poros antara maka disediakan *grease-gun*.

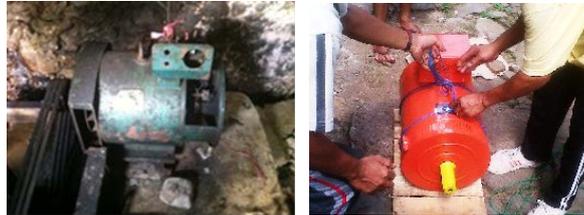
**Gambar 3.5.** Alternator yang rusak dan yang baru

Sistem PLTMH ini didesain beroperasi dengan debit aliran penggerak turbin yaitu 200 liter/detik dan head/tinggi terjunan 6 meter sehingga daya potensial airnya adalah 12 kWatt. Sedangkan daya output desainnya adalah 10 kWatt dengan efisiensi sistem 80 persen. Namun dalam pelaksanaannya alternator yang tersedia adalah kapasitas 12 kWatt, seperti pada Gambar 3.5.

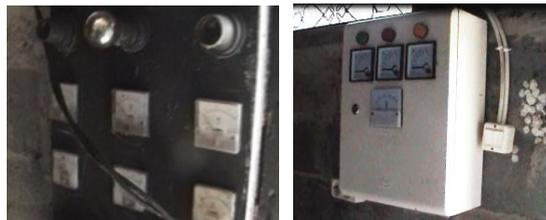
**Gambar 3.6.** Panel distribusi yang lama dan yang baru

Untuk mendistribusikan listrik bangkitan sistem PLTMH ini, diatur dan dikontrol melalui panel distribusi listrik (Gate and Kadhim, 2012), seperti pada Gambar 3.6. Pada sistem ini distribusi listrik dibagi menjadi dua kelompok distribusi. Panel ini juga berfungsi sebagai pengaman jika terjadi konsleting pada kabel distribusi ke rumah penduduk tidak mengakibatkan kerusakan pada alternatornya. Untuk penerangan dalam ruang rumah turbin (*power house*) serta pada bagian depan pintu dipasang lampu penerangan. Disamping itu juga dipasang baru socket listrik guna menunjang kegiatan pemeliharaan dikemudian hari.
