Evaluasi taman terapeutik pada Taman I Gusti Ngurah Made Agung Kota Denpasar

Alfin Christian Massie¹, Ni Nyoman Ari Mayadewi^{2*}, I Nyoman Gede Astawa²

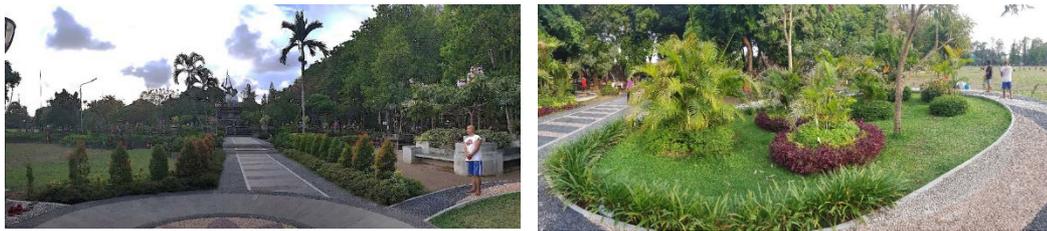
Gambar 2. *Good View* Pada Taman Terapeutik

Pada analisis kualitas taman terdiri atas kualitas visual, kualitas akustik dan kualitas aromatik. Kualitas visual yang dimaksud adalah tampilan seluruh elemen-elemen taman dan elemen-elemen lingkungan sekitar. *Good view* yang dihasilkan oleh elemen *softscape* berupa variasi bentuk dan pola tanaman (Gambar 2). Repetisi tanaman pucuk merah (*Syzygium oleina*) dan semak rendah *taiwan beauty* (*Cuphea hyssophifolia*) juga meningkatkan kualitas visual taman.

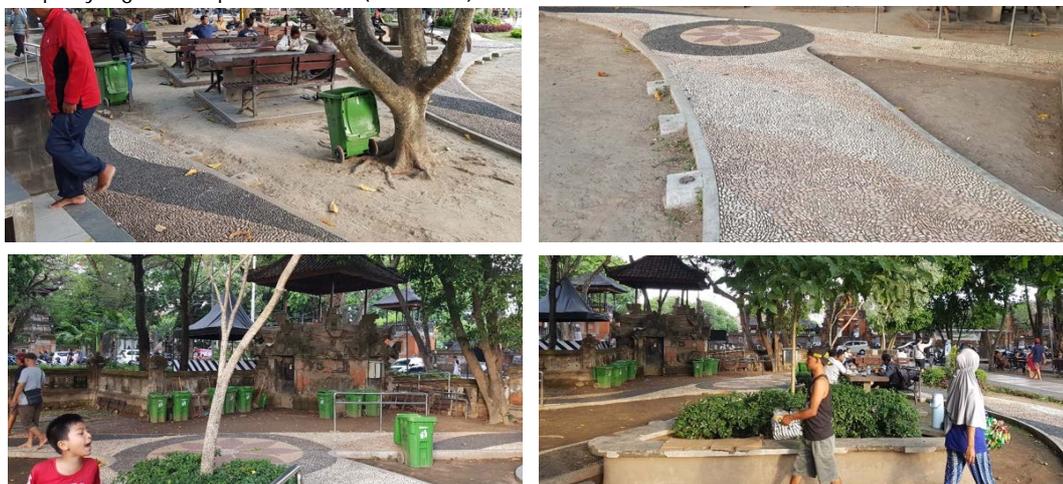
Gambar 3. *Bad View* Pada Taman Terapeutik

Kurangnya variasi jenis tanaman dan kurang terjaganya kebersihan taman pada *spot* tertentu membuat kualitas visual keseluruhan taman menjadi berkurang. Untuk mengatasi hal tersebut maka diperlukan perencanaan penanaman dengan menggunakan variasi tanaman dan pola perkerasan yang mampu menghilangkan kesan gersang. Tempat sampah yang tidak terpakai dibiarkan terlihat dan penempatan yang sembarangan juga berimbas pada kualitas visual yang dihasilkan, sehingga dibutuhkan penempatan khusus dan pengalihan visual agar pandangan pengunjung tidak terganggu dengan penempatan tempat sampah yang tidak terpakai tersebut (Gambar 3).

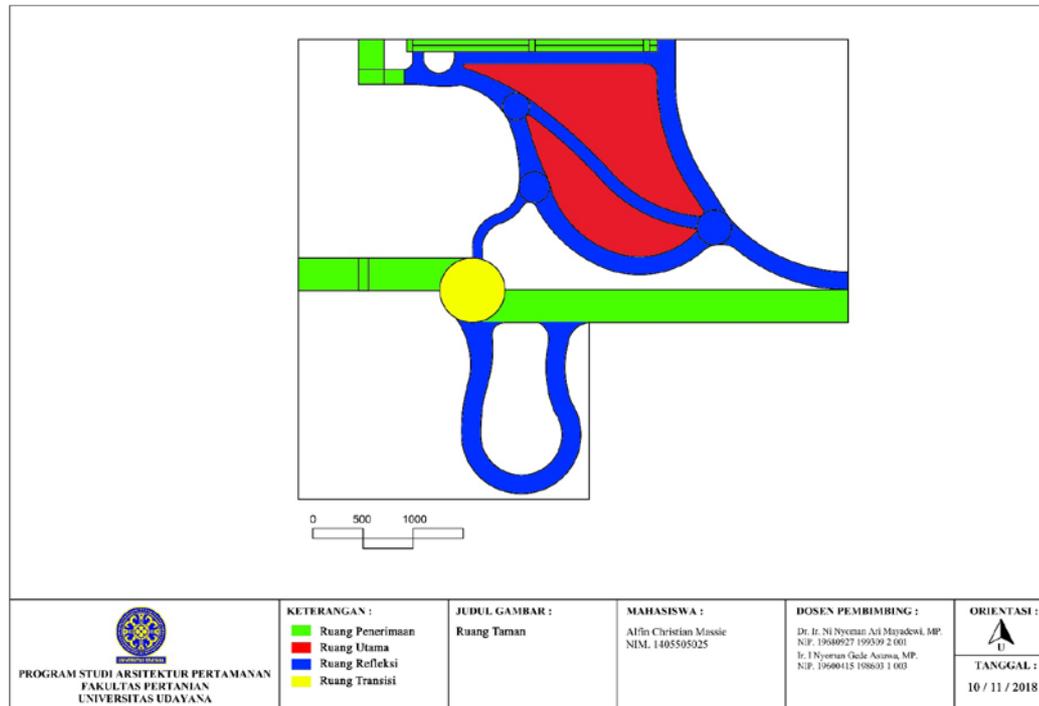
Gambar 4. Analisis Ruang Dalam Taman

Ruang taman yang terdapat pada taman ini terdiri dari ruang penerimaan, ruang utama, ruang transisi, dan ruang refleksi (Gambar 4). Ruang penerimaan berada pada sisi utara, timur, dan barat taman, berfungsi sebagai pintu masuk dan keluar pengunjung. Ruang utama berfungsi sebagai tempat beraktivitas para pengunjung. Ruang transisi berada diantara ruang refleksi dan ruang penerimaan barat, ruang ini digunakan oleh pengunjung untuk peregangan sebelum memasuki ruang refleksi dan sebagai titik akses pemandangan taman. Ruang refleksi digunakan sebagai ruang pijat refleksi kaki, yang terdiri dari kombinasi bebatuan.

Berdasarkan pengamatan, pengguna banyak memanfaatkan ruang refleksi sebagai jalan pintas menuju Taman I Gusti Ngurah Made Agung dan/atau menuju air mancur monumen puputan sehingga menghambat aktivitas ruang refleksi. Selain itu pada ruang penerimaan dimanfaatkan para pedagang yang berjualan dan pengunjung yang memanfaatkan tangga sebagai tempat duduk, sehingga mengganggu sirkulasi
