## VALUASI EKONOMI TINGKAT KERUSAKAN BANGUNAN PERMUKIMAN AKIBAT BANJIR LAHAR DI KALI PUTIH KABUPATEN MAGELANG

*The purposes of this study are to identify the zonation of lahar-affected regions and the number of damaged houses due to lahar, as well as to make an economic valuation on settlement building damage due to lahar in Kali Putih, Magelang Regency.*

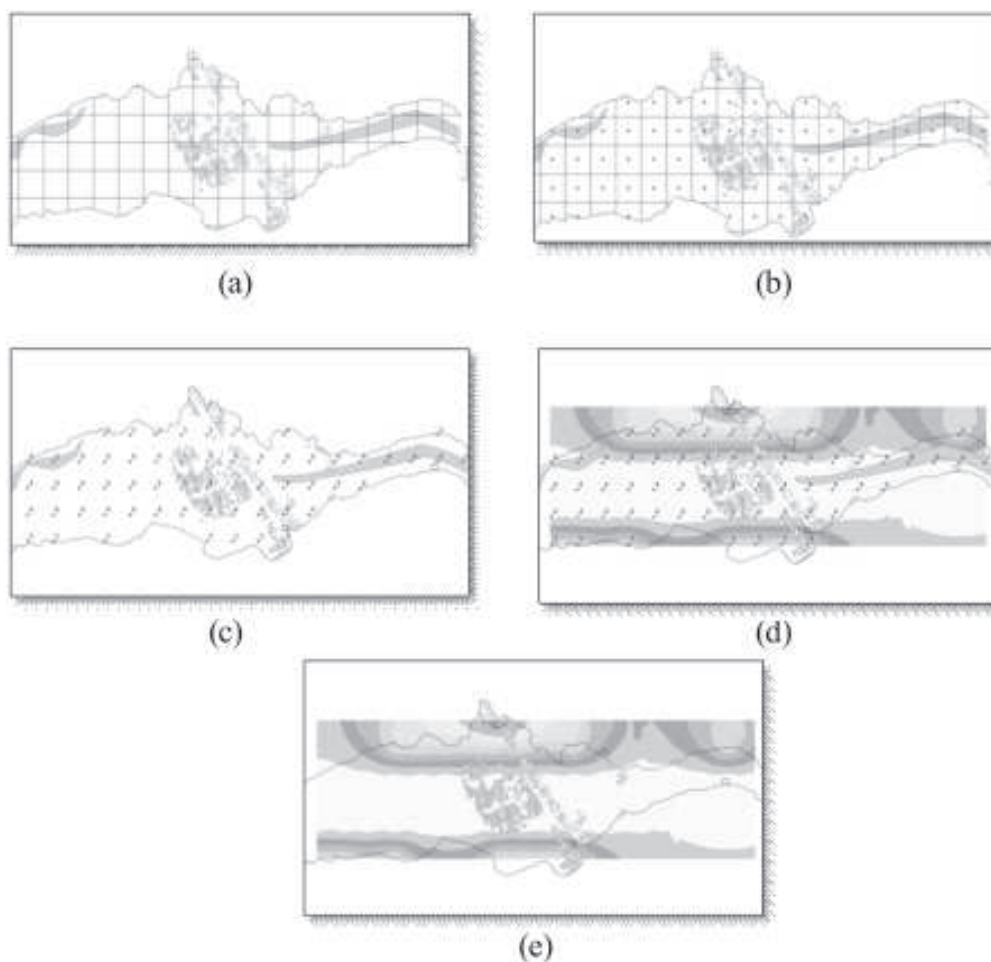
Hasil *tracking* banjir lahar dibuat grid untuk menentukan tinggi endapan banjir lahar. Grid adalah titik survey tinggi endapan banjir lahar. Selanjutnya cek dilapangan berapakah tinggi banjir lahar di tempat tersebut. Setelah diketahui dilakukan interpolasi titik ketinggian endapan dan didapatkan tinggi endapan banjir lahar 1 m, 2 m, dan 3 m (Gambar 2.2). Jumlah sampel

Gambar 2.2. Teknik Pengambilan Sampel. (a) Membuat grid pada luapan banjir lahar hasil *tracking*. (b) Menentukan titik pengambilan sampel ketinggian banjir lahar. (c) Menampilkan ketinggian endapan banjir lahar. (d) Interpolasi ketinggian endapan banjir lahar. (e) Sampel rumah yang disurvei sesuai ketinggian endapan banjir lahar.

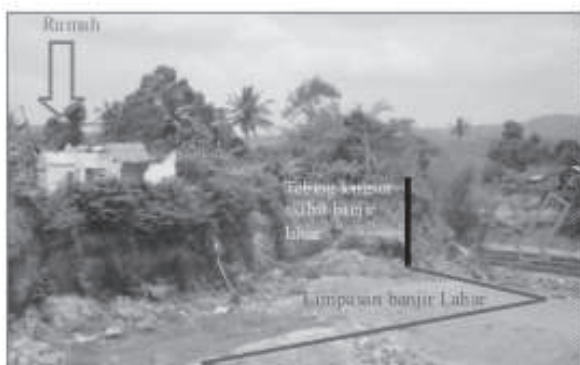
Tinggi endapan banjir lahar 3 m mendominasi bantaran Kali Putih, ketinggian berkurang menjadi 2 m ke arah Desa Gulon hingga ke Desa Seloboro. Desa Sirahan ketinggian endapan banjir lahar paling tinggi (3 m) dengan luasan mencapai 0,35 km<sup>2</sup> atau 17,69 % dari total seluruh tinggi endapan banjir lahar. Banjir lahar di Kali Putih berakhir di Desa Blongkeng. Banjir lahar di Desa Blongkeng Kecamatan Ngluwar memiliki ketinggian 1 m hingga 3 m. Banjir lahar di Desa Blongkeng di dominasi ketinggian 3 m, banjir lahar tidak melimpas permukiman, hanya menggerus tebing sungai menyebabkan longsor kemudian menghanyutkan rumah-rumah yang terdapat di atas tebing sungai (Gambar 3.2).

Gambar 3.2. Banjir lahar mengakibatkan tebing longsor di Desa Blongkeng Kecamatan Ngluwar (418488 mT, 9156100 mU) (Foto : Rosalina Kumalawati, 2012)
