STUDI KAPASITAS TAMPUNGAN SUNGAI SUB DAS MEUREUBO DENGAN SOFTWARE HECRAS DI DESA PASI MESJID, KABUPATEN ACEH BARAT

STUDY CAPACITY OF MEUREUBO WATERSHED WITH HECRAS SOFTWARE IN PASI MESJID VILLAGE, WEST ACEH DISTRICT

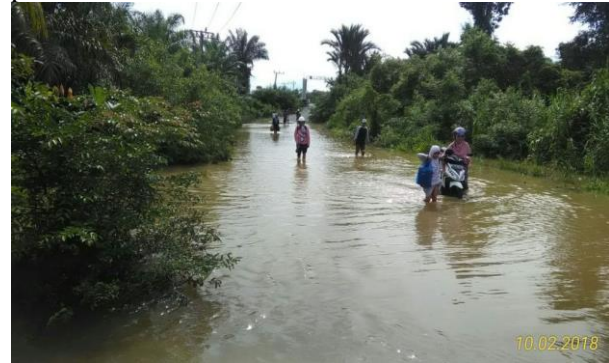
Gambar 1. Banjir yang melanda Desa Pasi Mesjid Tahun 2018

tersebut karena menimbulkan kerugian secara materil. Banjir telah membawa kerugian materil bagi warga setempat diantaranya alat-alat rumah tangga yang rusak akibat terendam dalam banjir, sawah yang panennya gagal, dan hewan-hewan ternak yang mati. Banjir yang telah terjadi di Desa Pasi Mesjid ditampilkan pada Gambar 1.
