## EVALUASI KEHILANGAN AIR PADA SISTEM DISTRIBUSI PERUMDA AIR MINUM TIRTA MANGUTAMA WILAYAH PELAYANAN KUTA DENGAN METODE STEPTEST

### EVALUATION OF NON REVENUE WATER IN THE DISTRIBUTION SYSTEM OF PERUMDA DRINKING WATER TIRTA MANGUTAMA KUTA SERVICE AREA USING STEPTEST METHOD

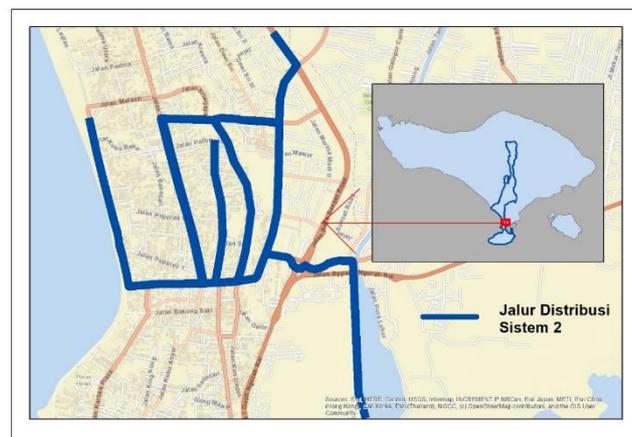
Gambar 1. Jalur Sistem 2 Wilayah Pelayanan Kuta

Evaluasi kehilangan air dilaksanakan di Sistem 2 Estuary yang melayani daerah Unit Kuta meliputi Jalur Pelayanan Pertokoan Mall Bali Galeria, Jalur Pelayanan Sun Set Road, Griya Anyar, Jalur Pertokoan Jalan Setia Budi, Taman sari Jineng, Jalur Raya Kuta, Jalur Jalan Majapahit, Jalur Legian, Jalur Patih Jelantik dan Jalur Pantai Kuta. Lokasi Penelitian dapat dilihat pada Gambar 1.

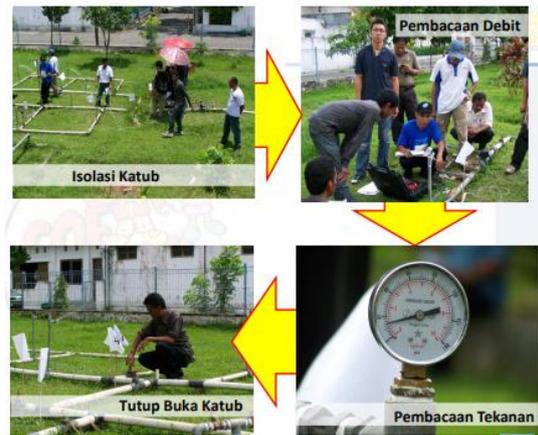
Gambar 2. Lokasi Penelitian

Upaya pengendalian kehilangan air dapat dilakukan dengan pencarian kebocoran secara aktif. Salah satu metode yang sering digunakan dalam pencarian kehilangan air adalah Steptest. Steptest merupakan metode pencarian kehilangan air dalam suatu lokasi atau area yang telah ditentukan dengan jumlah kehilangan airnya (Hou, 2018; Romdloni et al., 2021). Untuk menjalankan steptest dilakukan pada waktu pemakaian minimum antara pukul 24.00 – 02.00. Secara teknis pelaksanaan steptest adalah dengan memasang flow meter portable di pipa inlet SISTEM 2 yang akan dilakukan steptest untuk merekam aliran air, kemudian valve di setiap ruas di dalam SISTEM 2 ditutup secara sistematis dan berurutan. Langkah-langkah steptest dapat dilihat pada Gambar 2.

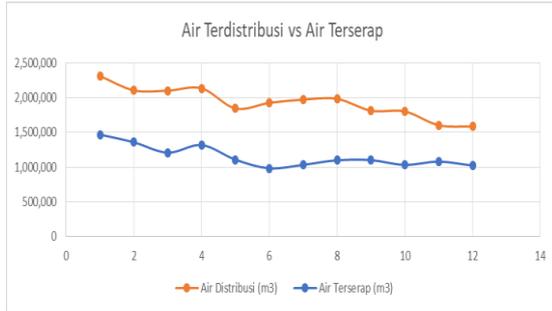
Berdasarkan Gambar 3 dapat dilihat bahwa jumlah air yang terserap masih dibawah jumlah air yang terdistribusi. Hal ini menunjukkan bahwa masih adanya kehilangan air yang terjadi pada sistem distribusi Perumda Air Minum Tirta Mangutama Kabupaten Badung Wilayah Pelayanan Kuta. Perbedaan air yang terdistribusi dan terserap yang sangat signifikan pada tahun 2020 terjadi pada bulan Juni dimana air yang terdistribusi sebesar 2.311.345 m<sup>3</sup>/bulan sedangkan air yang terserap hanya 1.469.137 m<sup>3</sup>/bulan dengan tingkat kehilangan air sebesar 842.208 m<sup>3</sup>/bulan atau 36,44%.

Gambar 3. Neraca Air Pada System Distribusi Perumda Air Minum Tirta Mangutama Wilayah Pelayanan Kuta dan Kuta Selatan Tahun 2020

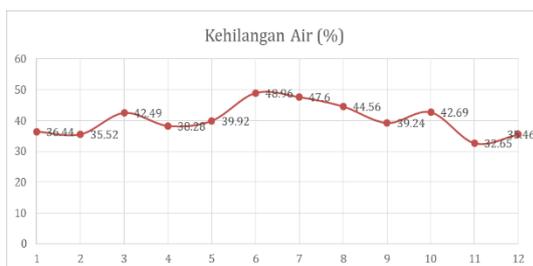
Gambar 4. Kehilangan Air Pada System Distribusi Perumda Air Minum Tirta Mangutama Wilayah Pelayanan Kuta dan Kuta Selatan Tahun 2020

PERUMDA Air Minum Tirta Mangutama merupakan salah satu unit usaha milik Pemerintah Daerah Kabupaten Badung yang memiliki tugas dan fungsi memenuhi hak masyarakat Kabupaten Badung terhadap air minum yang berkualitas sesuai syarat yang ditentukan pada Permenkes 492 Tahun 2010, dalam pemenuhan pelayanan Air Minum, sesuai komitmen Perusahaan memberikan pelayanan Air Minum yang memenuhi unsur 3 K yaitu Kualitas Kuantitas dan Kontinuitas serta terjangkau oleh Masyarakat (Pelanggan), Perumda air Minum Tirta Mangutama Kabupaten Badung sesuai Laporan teknik bulan Juni 2020 memiliki jumlah Pelanggan sebanyak 74.421 sambungan Langgan, Distribusi air sebanyak 3.327.463 m<sup>3</sup>/bulan, Air yang terserap 1.738.552 m<sup>3</sup>/bulan, kehilangan Air (NRW) 1.588.931 m<sup>3</sup>/bulan atau (48,96 %) dimana kehilangan air nasional yang disyaratkan yaitu 20%, tingginya kehilangan air pada bulan Juni 2020 (seperti terlihat pada Gambar 4).

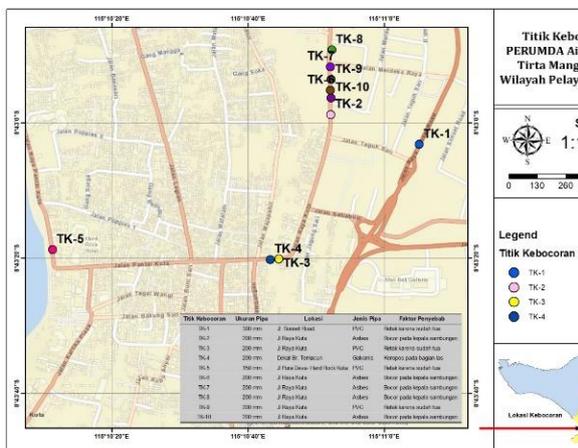
Berdasarkan hasil steptest dan identifikasi penyebab kehilangan air kemudian dibuat suatu peta informasi kehilangan air beserta penyebabnya berbasis GIS. Dengan memasukan informasi di setiap titik koordinat kebocoran, dapat dibuat sistem data base lokasi kebocoran beserta penyebabnya yang dapat terlihat pada Gambar 5. Dari peta lokasi kebocoran dapat dilihat bahwa kebocoran pipa terbanyak ditemukan disepanjang Jalan Raya Kuta sampai Jalan Pantai Kuta.

Gambar 5. Peta Titik Kebocoran Pipa Distribusi Perumda Air Minum Tirta Mangutama Kabupaten Badung Wilayah Pelayanan Kuta

Dari peta lokasi kebocoran dapat dilihat bahwa kebocoran pipa terbanyak ditemukan disepanjang Jalan Raya Kuta sampai Jalan Pantai Kuta. Secara teknis, dalam upaya menurunkan NRW pipa-pipa tersebut harus segera diganti. Untuk kebocoran pipa yang disebabkan akibat korosi terdapat beberapa alternatif untuk mengatasi hal tersebut antara lain dengan mengganti dengan pipa HDPE. Sehubungan dengan infrastruktur yang ada, seperti ductile iron pipe, beton atau PVC, Pipa HDPE/PE 100/ Pipa Polyethylene telah berhasil digunakan dalam berbagai macam aplikasi pipa selama lebih dari 50 tahun (Makmur, 2022) tentu sangat ideal dari sisi kemudahan pemasangan dan tidak mudah karat namun masih tetap digabung dengan pipa galvanis atau asbes untuk melintasi saluran drainase dan penempatan meter air. Sedangkan pada pipa PVC pemasangannya harus lebih teliti dan akurat disambungan dan kedalaman pipa serta tetap digabung dengan pipa galvanis untuk yang melintasi saluran drainase dan penempatan meter air dan sisi biaya pemasangan lebih murah dari galvanis iron. Selain dengan penggantian pipa, di masa digitalisasi ini perlu ada pengembangan sistem pencarian kebocoran dengan aplikasi yang memudahkan pengelolaan kebocoran air seperti dengan adanya sistem pelacakan digital yang dapat menyimpan informasi koordinat, foto keadaan sebelum dilakukan penanganan serta setelah ada penanganan, kemudian hal ini diinput ke dalam suatu sistem yang dapat dijadikan sebagai sistem informasi peningkatan fungsi jaringan air minum.
