EVALUASI DAMPAK KERUSAKAN JALAN DENGAN PENDEKATAN METODE PAVEMENT CONDITION INDEX PADA RUAS JALAN TGK BAKURMA – COT IRI KABUPATEN ACEH BESAR

EVALUATION OF ROAD DAMAGE IMPACT USING PAVEMENT CONDITION INDEX METHOD ON TGK BAKURMA – COT IRI ROAD SECTION IN ACEH BESAR REGENCY

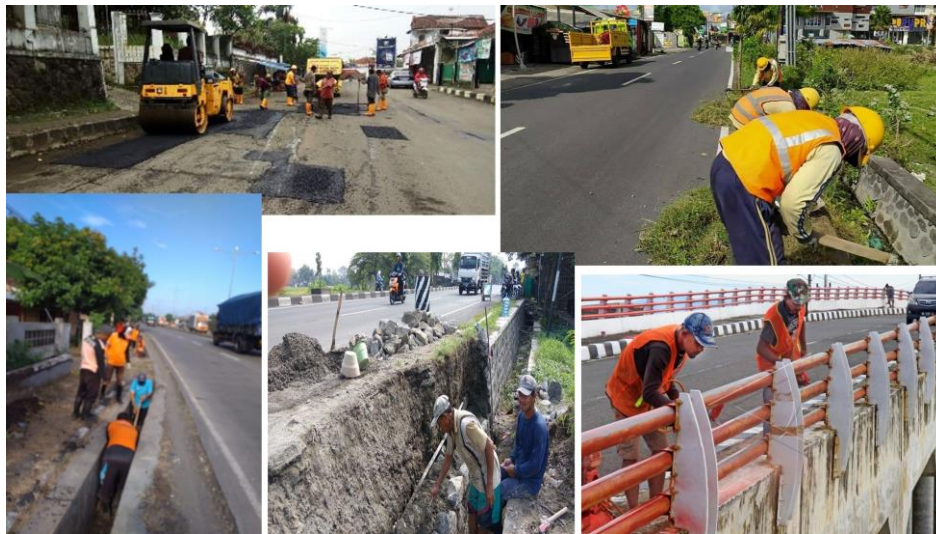
Gambar 2. Jenis-Jenis Pemeliharaan Jalan

Beberapa teknik pemeliharaan jalan yang umum melibatkan penanganan masalah seperti retak-retak, lubang, atau ketidakrataan permukaan jalan. Terdapat 3 jenis pemeliharaan jalan yaitu:

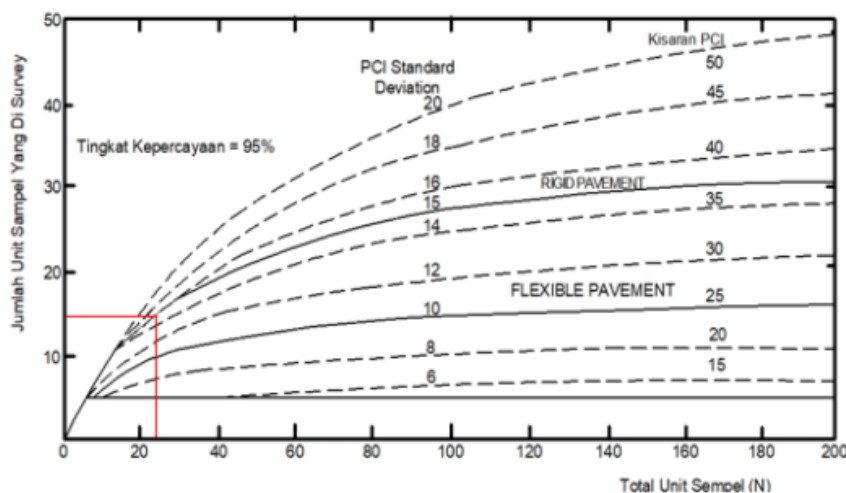
Gambar 5. Penentuan jumlah minimum sampel yang disurvei

Kurva-kurva dalam Gambar 5 digunakan berdasarkan pada standar deviasi (s) dari PCI diantara unit-unit sampel atau kisaran PCI (yaitu nilai terbesar PCI dikurangi nilai terkecilnya). Pada inspeksi awal, standar deviasi PCI untuk satu bagian perkerasan dianggap bernilai $s = 10$ atau kisaran PCI = 25 untuk permukaan perkerasan beton aspal dan $s = 15$ atau kisaran PCI = 35 untuk perkerasan beton semen. Nilai ini didasarkan pada data lapangan yang diperoleh dari banyak survei. Setelah Panjang ruas jalan didapat kemudian di bagi dan menentukan unit sampel menjadi beberapa segmen dan setiap segmen mempunyai Panjang 50 – 100 dan selanjutnya menentukan sampel unit yang akan di survey dengan cara dibawah ini: Pembagian Unit Sampel Diketahui Panjang ruas jalan Tgk Bakurma Cot Iri yang akan di survey yaitu 3000 m dengan panjang ruas area yang akan di survey persegmen 100 m.

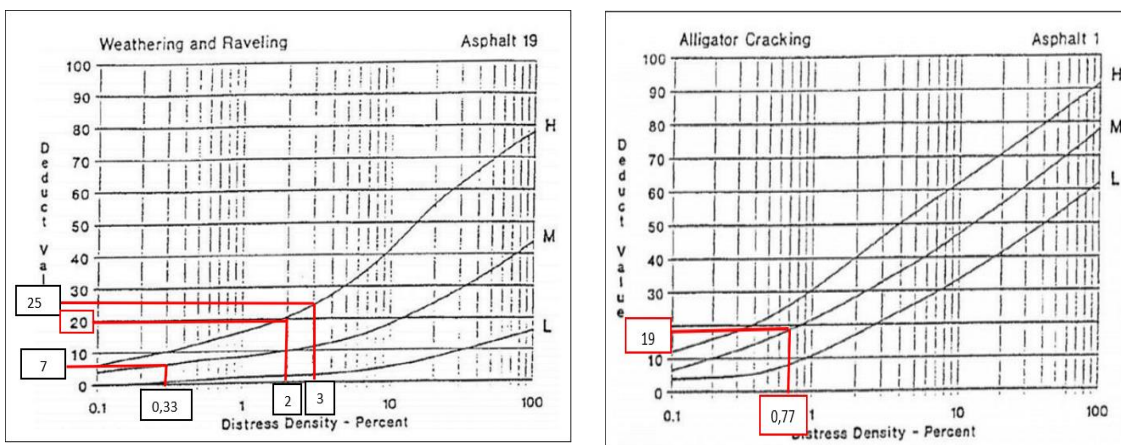
Gambar 6. Penentuan Nilai *deduct value* kerusakan pelepasan butiran (*Weathering and Raveling*) dan retak kulit buaya (*Alligator Cracking*) Pada Segmen 1

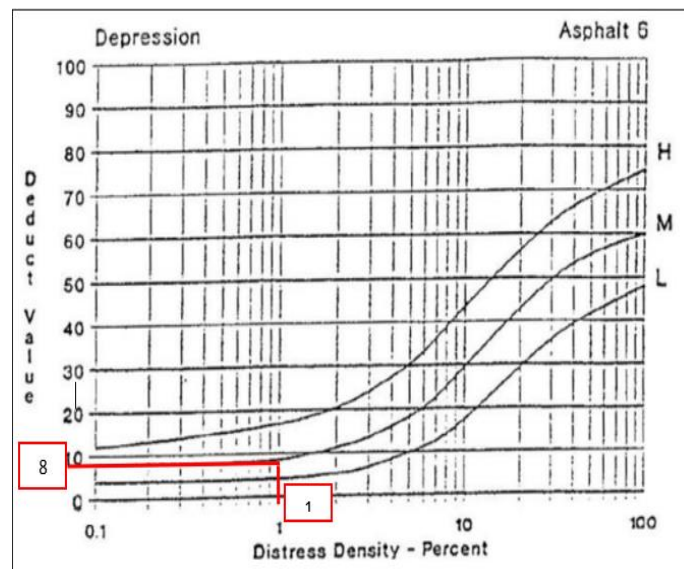
Gambar 7. Penentuan Nilai *deduct value* kerusakan amblas (*depression*) pada Segmen 1.

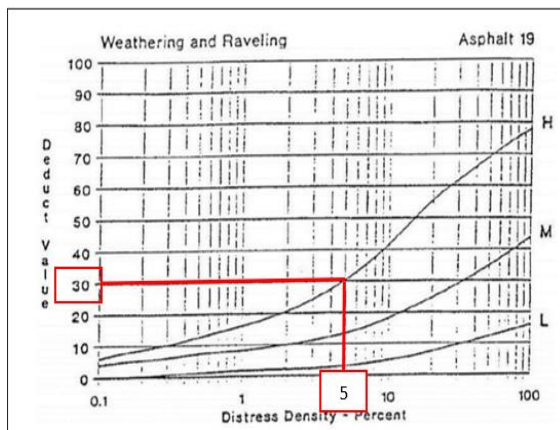
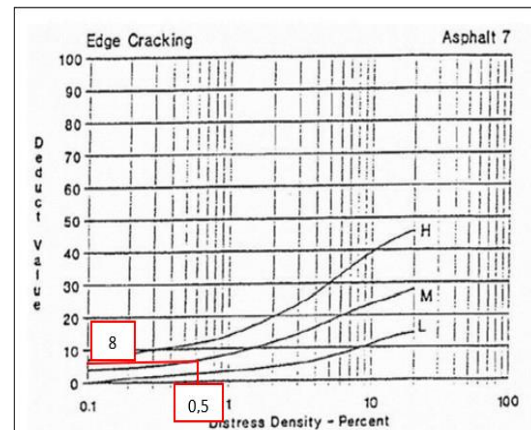
Gambar 9. Penentuan Nilai *deduct value* kerusakan pelepasan butiran (*Weathering and Raveling*) dan retak samping (*Edge Cracking*) pada Segmen 3.

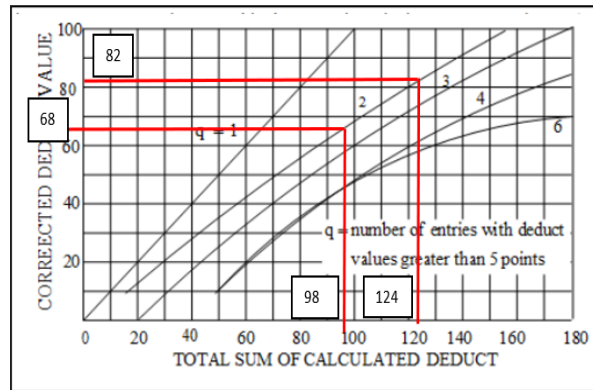
Gambar 10. Hasil Penentuan *Coreccted Deduct Value*

Dari data *deduct Value* untuk setiap segmen dilihat berapa banyak nilai yang memiliki nilai diatas 2, nilai tersebut yang nantinya dibilang sebagai q. Nilai q nantinya akan dipasangkan dengan nilai *Total Deduct Value* (TDV) dan berikut adalah *Corrected Deduct Value* (CDV). Adapun nilai CDV dapat dilihat pada Tabel 7.
