Pengaruh Alih Fungsi *Telajakan* Depan Rumah Menjadi *Artshop* terhadap Kenyamanan dan Estetika Lanskap Desa Tegallalang

The Effect of *Telajakan*-Front Yard Conversion into an Artshop Toward Human Comfort Index and Landscape Aesthetic in Tegallalang Village

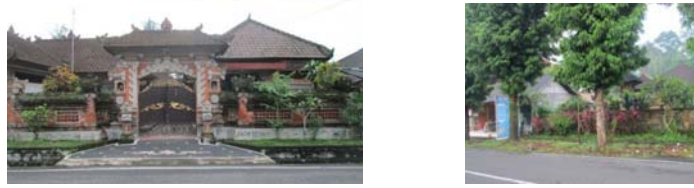
Gambar 2. *Telajakan*. Keterangan (a) estetika tinggi; (b) estetika sedang

Telajakan memberikan pengaruh yang tinggi terhadap kualitas estetika, dengan 75% memiliki kualitas estetika tinggi, 23,07%, estetika sedang, dan 0% estetika rendah. Karakteristik *telajakan* yang umumnya didominasi oleh elemen vegetasi mampu meningkatkan kualitas estetika lansekap. Hal ini sesuai dengan penelitian Meliawati (2003) bahwa karakter yang menonjol dari lansekap dengan kualitas estetika tinggi adalah proporsi vegetasi yang cukup dominan, sehingga terkesan teduh dan nyaman.

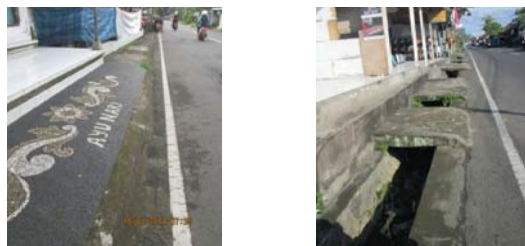
Gambar 3. Pedestrian. Keterangan (a) estetika sedang; (b) estetika rendah

Secara keseluruhan pedestrian di Desa Tegallalang memiliki kualitas estetika dominan rendah dan sedang. Rendahnya kualitas estetika pedestrian yang mencapai 29,16%, dipengaruhi oleh kualitas pedestrian yang buruk dan perawatan yang kurang.

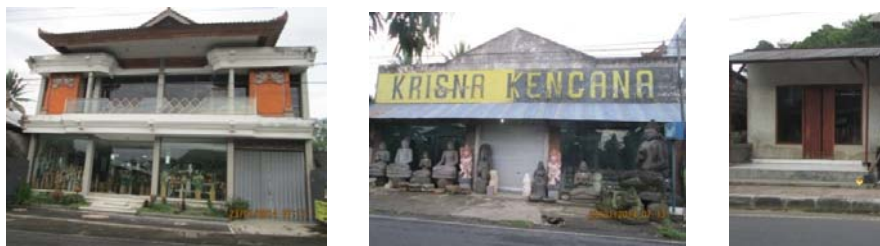
Gambar 4. *Artshop*. Keterangan (a) estetika tinggi; (b) estetika sedang; (c) estetika rendah

Artshop cukup mempengaruhi kualitas estetika lansekap, hal tersebut diketahui dari elemen-elemen yang memiliki estetika rendah, 25% adalah elemen *artshop*. *Artshop* memiliki estetika rendah karena bangunannya kurang menarik dan perawatan yang kurang. Sebesar 15,38% memiliki estetika sedang, dan 12,5% memiliki tinggi.

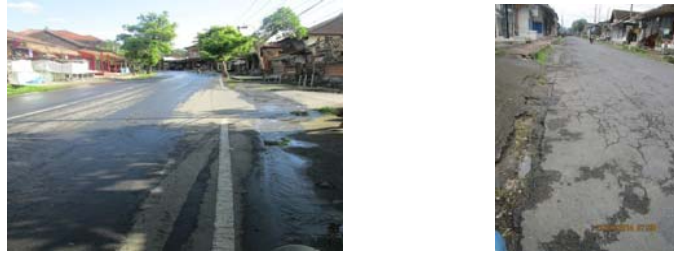
Gambar 5. Jalan Raya. Keterangan (a) estetika sedang; (b) estetika rendah

Kualitas estetika jalan raya Desa Tegallalang cenderung rendah. Nilai estetika jalan raya Tegallalang 33,33% termasuk estetika rendah dari elemen lainnya yang memiliki estetika rendah. Rendahnya kualitas estetika jalan raya Desa Tegallalang disebabkan oleh rendahnya kualitas dan kurangnya kebersihan jalan raya.
