Penilaian Efektivitas Lapangan Lumintang Sebagai Ruang Terbuka Publik Di Kota Denpasar

Assessment Of The Effectiveness Of The Lumintang Field As A Public Open Space In Denpasar City. Lumintang Field is one of the artificial landscapes in the form of public open space with its main function as a ceremonial field. At present, the field also has an additional function as a place for sports, recreations and educations, its evidenced by the construction of various facilities to support community activities. Although it has been improved, this field still has problems, such as the number of visitors stepping on low plants when entering the field, so that access to the field that is not functioning properly and the absence of a parking lot makes visitors park carelessly. The purpose of this study is to assess the effectiveness of Lumintang Field as a public open space in Denpasar City. The method used is a survey method with data collection techniques are observation, questionnaire distribution, interviews, and literature study, with data analysis such as Lumintang Field facilities analysis and analysis of public space effectiveness. The results revealed that the existence of Lumintang F

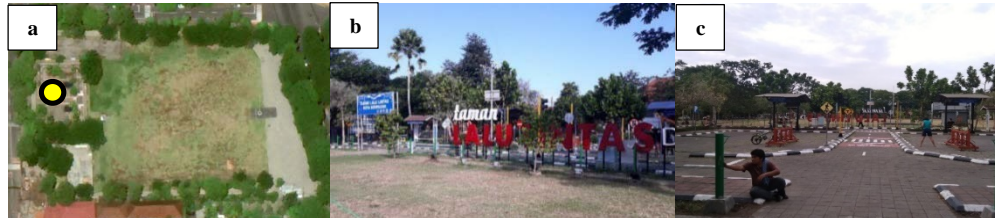
Gambar 3. Fasilitas Taman Lalu Lintas (a) Posisi fasilitas pada tapak, (b) Taman Lalu Lintas bagian utara dan (c) Taman Lalu Lintas bagian selatan

Taman Lalu Lintas atau *Children's Traffic Park* adalah salah satu fasilitas tambahan yang diresmikan pada Februari 2015. Pembangunan fasilitas ini bermula karena tingginya persentase korban kecelakaan lalu lintas di ruas jalan Kota Denpasar. Fasilitas ini dibuat menyerupai miniatur lalu lintas pada umumnya serta terdapat rambu lalu lintas dan halte pemberhentian bus yang terhubung langsung dengan akses masuk lapangan sebelah selatan. Adapun tujuan pembangunan fasilitas Taman Lalu Lintas diharapkan dapat memberikan manfaat bagi masyarakat khususnya anak-anak sebagai sarana edukasi mengenai keselamatan lalu lintas dan memahami arti dan fungsi rambu-rambu lalu lintas, dilihat pada Gambar 3.

4.	Taman lalu lintas	Cukup baik	2	Kegiatan yang dilakukan tidak sesuai dengan fungsi utama dibangunnya fasilitas taman lalu lintas sebagai sarana edukasi dalam berlalu lintas.

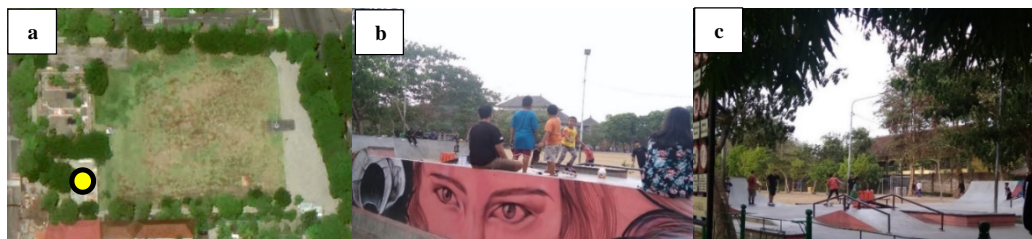
Gambar 4. (a) Posisi fasilitas pada tapak, (b) Aktivitas anak-anak bermain *inline skate*, dan (c) Remaja bermain *skateboard*

Extreme park adalah salah satu fasilitas tambahan yang disediakan oleh Pemerintah Kota Denpasar yang diresmikan pada Januari 2018. Adapun tujuan dibangunnya fasilitas ini adalah sebagai wadah dalam menyalurkan bakat, dimana sasarannya adalah anak-anak muda pecinta olahraga ekstrim seperti *inline skate*, *skateboard*, dan BMX. Kegiatan olahraga yang mayoritas dilakukan adalah bermain *skateboard*. Untuk *inline skate* dan BMX, anak-anak cenderung menggunakan jalur *jogging track*, dilihat pada Gambar 4.

2.	Jogging track	Cukup baik	2	Terdapat bagian <i>paving jogging track</i> yang retak sehingga mengganggu pengunjung yang beraktivitas.
3.	Extreme park	Cukup baik	2	Memiliki aturan dalam menggunakan fasilitas ini namun belum terlaksana baik.

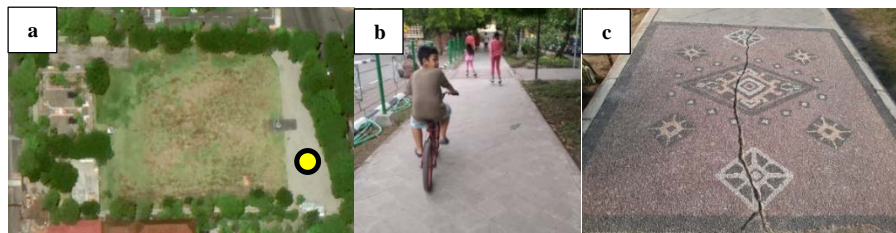
Gambar 5. Fasilitas *Jogging Track* (a) Pososo *Jogging track* pada tapak (b) Aktivitas menyimpang pengunjung dan (c) Material *Jogging Track* retak

Jogging track adalah salah satu fasilitas yang telah dilakukan penataan ulang dan pengerjaannya rampung pada tahun 2018. Adapun tujuan dibangunnya *jogging track* adalah digunakan oleh pengunjung lapangan untuk *jogging*, jalan santai, dan jalan cepat. Namun berdasarkan pengamatan penulis, aktivitas yang sering dilakukan oleh pengunjung lapangan adalah *jogging*, bersepeda, dan bermain *inline skate*, sehingga hal tersebut dapat mengganggu pengunjung lainnya. Meskipun telah dilakukan perbaikan, masih terdapat beberapa material *jogging track* yang rusak, sehingga dapat mengganggu pengunjung beraktivitas, dilihat pada Gambar 5.

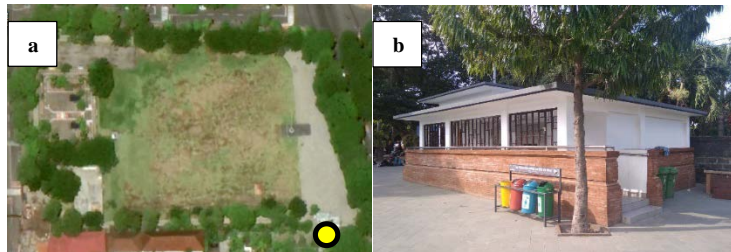
Gambar 6. Fasilitas Toilet Umum di Lapangan Lumintang (a) Posisi fasilitas pada tapak dan (b) Keadaan Toilet Umum yang tersedia

Lapangan Lumintang memiliki satu unit toilet umum sebagai fasilitas penunjang yang disediakan bagi pengunjung lapangan. Kondisi toilet berdebu namun atribut toilet yang disediakan lengkap, terdiri dari wastafel, sabun cuci tangan, pengering tangan, *jet spray*, dan penerangan toilet. Meskipun sudah dilengkapi fasilitas yang sesuai dengan standar toilet pada umumnya, toilet ini tidak memiliki penanda toilet sehingga menimbulkan ketidaktahuan pengunjung akan keberadaan toilet tersebut, dilihat pada Gambar 6.

5.	Toilet umum	Cukup baik	2	Ketidaktahuan pengunjung akan keberadaan toilet umum sehingga toilet jarang digunakan.
6.	Bangku taman	Cukup baik	2	Bangku taman yang tersedia dalam kondisi baik namun letaknya berdekatan dan tidak tersebar secara merata.

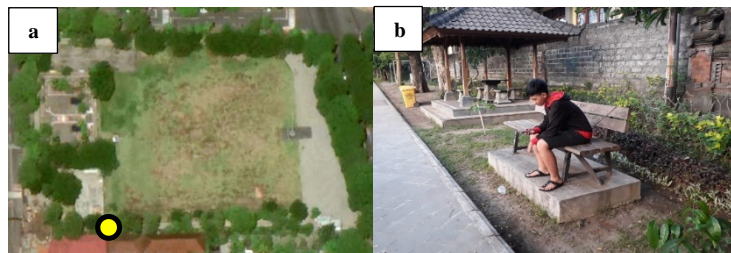
Gambar 7. (a) Posisi bangku taman pada tapak dan (b) Aktivitas pengunjung di bangku taman

Bangku taman merupakan fasilitas penunjang lainnya yang disediakan oleh pengelola lapangan yang difungsikan sebagai tempat bagi masyarakat untuk duduk. Lapangan Lumintang hanya menyediakan tiga buah bangku taman yang terbuat dari kayu dengan menggunakan besi sebagai penyangganya namun jarak antar bangku sangat dekat. Lokasi peletakkan bangku taman yang berdekatan dengan tempat pembuangan sampah dapat mengganggu pengunjung karena aroma tempat pembuangan sampah yang tidak sedap, dilihat pada Gambar 7.

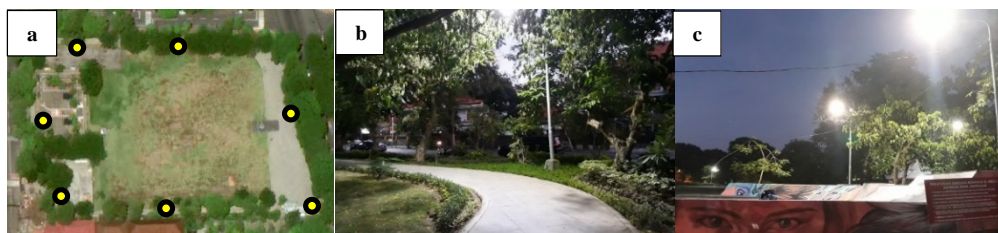
Gambar 8. (a) Posisi lampu pada tapak, (b) Lampu pada fasilitas *Jogging Track*, dan (c) Lampu pada fasilitas *Extreme Park*

Pada lapangan terdapat lampu yang digunakan pejalan kaki dan lampu untuk fasilitas lapangan. Lampu untuk pejalan kaki digunakan untuk menerangi pengunjung yang sedang melintas saat malam hari, sedangkan lampu untuk fasilitas lapangan adalah lampu yang disediakan untuk menerangi fasilitas yang ada di lapangan saat malam hari. Adapun fasilitas yang dilengkapi oleh lampu/penerangan adalah taman lalu lintas, *extreme park*, dan jalur sepanjang *jogging track*. Berdasarkan pengamatan penulis, kondisi lampu-lampu tersebut dalam keadaan baik meskipun masih terdapat beberapa lampu yang mati, dan di bagian utara lapangan sedikit gelap jika dibandingkan dengan bagian selatan lapangan. Hal tersebut disebabkan karena bagian selatan adalah lokasi dari *extreme park* dan taman lalu lintas yang sampai malam hari masih dikunjungi, dilihat pada Gambar 8.

9.	Lampu	Cukup baik	2	Terdapat lampu yang rusak/mati.
10.	Trotoar	Cukup baik	2	Memadai, dapat digunakan, namun masih terjadi hal menyimpang yang dilakukan oleh pengunjung lapangan.

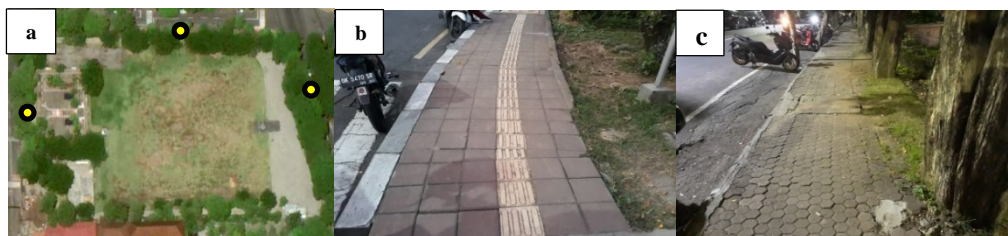
Gambar 11. Fasilitas Trotoar (a) Posisi trotoar pada tapak berada pada utara, barat, dan selatan lapangan, (b) Trotoar sebelah utara dan (c) Trotoar sebelah barat

Trotoar adalah fasilitas penunjang yang disediakan bagi pengunjung lapangan untuk mempermudah akses pengunjung menuju lapangan dan berada di sekeliling Lapangan Lumintang. Berdasarkan observasi penulis, kondisi trotoar dalam keadaan baik, namun masih terdapat pengunjung yang mengendarai sepeda di jalur trotoar sehingga mengganggu para pejalan kaki yang melintas di trotoar, karena trotoar merupakan fasilitas yang disediakan dan diperuntukkan bagi para pejalan kaki, dapat dilihat pada Gambar 11.
