# Penilaian Kualitas Visual Lanskap *The Bay Villas Resort*, Tanjung Lesung - Banten

## Abstract

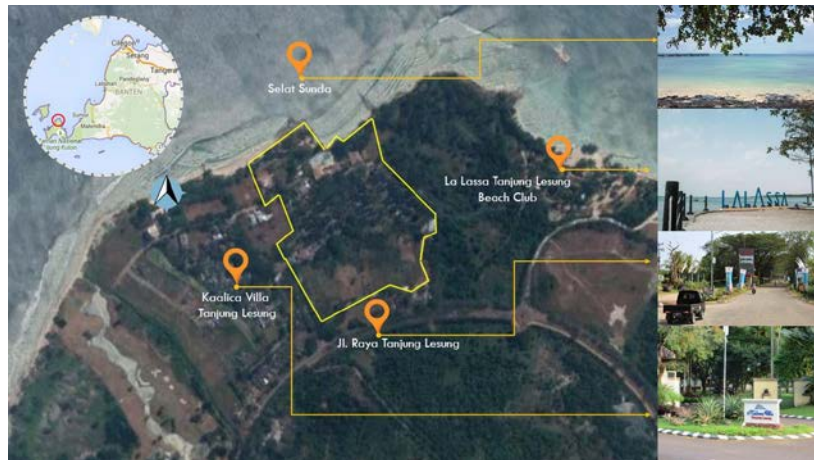
Gambar 1. Batasan tapak  
(Sumber: Google Earth, 2021)

penelitian selama 6 bulan yaitu bulan maret-agustus 2021. Batas tapak di sisi Timur yaitu Selat Sunda, bagian sisi Selatan Jl. Tanjung Lesung Raya, sisi Barat Kalica Villas dan sisi Utara *Beach Club* (gambar 1).

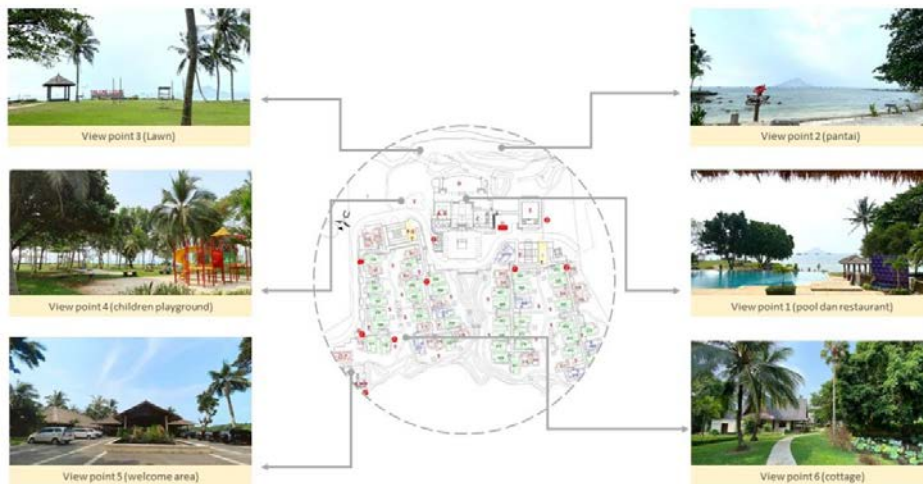
Gambar 2. Penentuan Titik *View Point* pada *Masterplan The Bay Villas Resort*  
 Sumber: Dokumen Pribadi Peneliti, 2021

Hasil pengamatan yang dilakukan berdasarkan lokasi, kegiatan, dan tempat pengamatan proyek yang potensial dihasilkan 6 buah *view point*. Enam buah *view point* ditentukan berdasarkan perwakilan dari setiap zona yang ada pada tapak, pemilihan *view point* berdasarkan pertimbangan dari lokasi, kegiatan dan tempat pengamatan yang potensial (Smardon, 1988). Penilaian dilakukan pada *view point* yang telah ditetapkan. Penilaian dilakukan dengan sistem *rating*. *View point* sebagai titik penilaian visual lanskap pada penelitian ini, terdapat pada gambar 2. Enam *View point* yang telah ditentukan adalah *restaurant dan pool area, beach area, lawn area, children playground area, welcome area dan cottage area*. *View point* yang telah terpilih kemudian dinilai kualitas visualnya. Pada penilaian visual lanskap variabel yang dinilai adalah karakter visual dan kualitas visual, berikut merupakan penilaian visual pada *The Bay Villas Resort*.

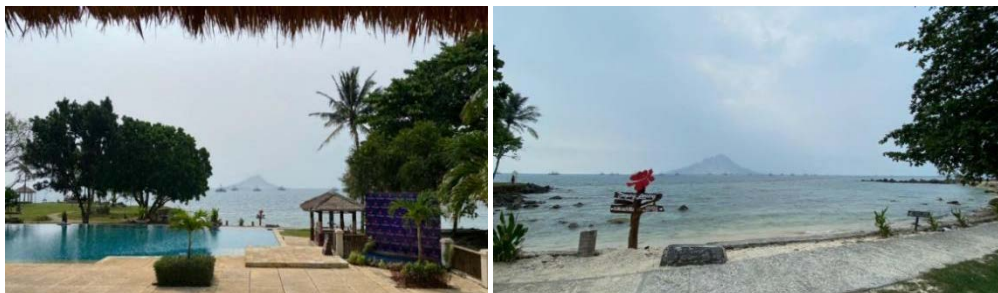
Gambar 3. *View Point 1 (Restaurant and Pool area)* dan *View Point 2 (Beach Area)*  
 Sumber: Dokumen Pribadi Peneliti, 2021

*View point 1 (restaurant and pool area)* dan *view point 2 (beach area)* berada di zona rekreasi pantai yang menghadap langsung kearah gunung Krakatau. Berdasarkan potensi visual yang ada dilakukan penilaian visual lanskap pada *view point 1* dan *view point 2* yang dapat dilihat pada tabel 3 dan tabel 4.

Berdasarkan penilaian pada tabel 3 terlihat bahwa potensi visual yang terdapat pada *view point 1 (Restaurant and Pool Area)* termasuk dalam kategori tinggi, yaitu 14. Namun juga terlihat bahwa *view* yang ada belum dimanfaatkan secara optimal. Salah satu contohnya adalah *view* tersebut belum dimanfaatkan untuk membentuk sebuah vista.

Berdasarkan penilaian pada tabel 4 terlihat bahwa potensi visual yang terdapat pada *view point 2 (Beach Area)* termasuk dalam kategori tinggi, yaitu 14. Namun perlu adanya penyempurnaan dengan cara pembentukan vista dari tatanan vegetasi yang membentuk sebuah *frame* untuk meningkatkan kualitas visual serta penggunaan *manmade element* untuk meningkatkan karakter visual, sehingga ruang yang tercipta di sepanjang pantai juga dapat dimanfaatkan oleh pengunjung untuk beraktivitas sambil menikmati potensi visual yang ada.

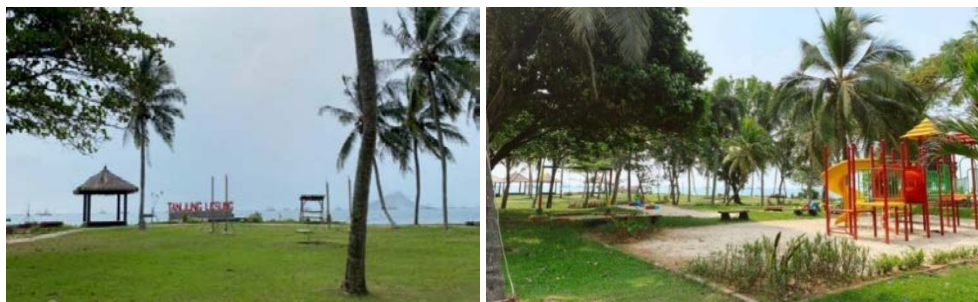
Gambar 4. *View Point 3 (Lawn Area)* dan *View Point 4 (Children Playground Area)*

View point 3 (*lawn area*) berada di zona rekreasi yang menghadap secara langsung ke arah gunung Krakatau, sedangkan view point 4 (*children playground area*) berada di zona cottage yang merupakan tempat bermain anak. Berdasarkan potensi visual yang ada dilakukan penilaian visual lanskap pada *view point 3* dan *view point 4* yang dapat dilihat pada tabel 5 dan tabel 6.

Berdasarkan penilaian pada tabel 5 terlihat bahwa potensi visual yang terdapat pada *view point 3 (Lawn Area)* termasuk dalam kategori tinggi, yaitu 15. Namun perlu adanya penyempurnaan seperti pembentukan vista dari tatanan vegetasi yang membentuk sebuah *frame* untuk meningkatkan kualitas visual serta penggunaan *manmade element* untuk meningkatkan karakter visual, sehingga ruang yang tercipta di area berumput juga dapat dimanfaatkan oleh pengunjung untuk beraktivitas sambil menikmati potensi visual yang ada.

Berdasarkan penilaian pada tabel 6 terlihat bahwa potensi visual yang terdapat pada *view point 4 (Children Play Ground Area)* termasuk dalam kategori sedang, yaitu 10. Pada beberapa bagian dari area dapat memanfaatkan visual yang ada dengan memberikan sentuhan berupa pembentukan vista melalui tatanan vegetasi atau menciptakan *manmade element* yang fungsional dan menambah keindahan visual.

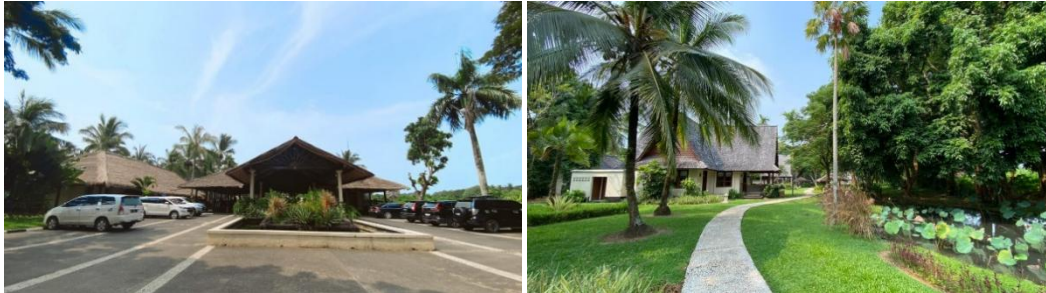
Gambar 5. *View Point 5 (Welcome Area)* dan *View Point 6 (Cottage Area)*  
Sumber: Dokumen Pribadi Peneliti, 2021

*View point 5 (welcome area)* berada di zona penerima, yaitu area keluar masuk kendaraan dan pengguna tapak, sedangkan *view point 6 (cottage area)* berada di zona cottage yang merupakan area penginapan bagi pengunjung resort. Untuk meningkatkan karakter visual dan kualitas visual dilakukannya penilaian visual lanskap pada *view point 5* dan *view point 6* yang dapat dilihat pada tabel 7 dan tabel 8.

Berdasarkan penilaian pada tabel 7 terlihat bahwa potensi visual yang terdapat pada *view point 5 (Welcome area)* termasuk dalam kategori rendah, yaitu 8. Pada area ini tidak terdapat potensi visual yang cukup baik untuk dimanfaatkan, tapi kualitas visual yang ada dapat ditingkatkan dengan cara memberikan penataan pola hijau dan pengadaan *view* melalui penempatan elemen-elemen lanskap dengan mempertimbangkan fungsi dan keindahan visual.

Berdasarkan penilaian pada tabel 8 terlihat bahwa potensi visual yang terdapat pada *view point 6 (Cottage Area)* termasuk dalam kategori sedang, yaitu 10. Pada area ini potensi visual berupa *view* banyak yang tertutup oleh komposisi bangunan. Namun dapat dilakukan penataan pola hijau dan pengadaan *view* melalui penempatan elemen-elemen lanskap dengan lebih baik dengan tetap mempertimbangkan fungsi dan keindahan visual.
