# Kekerasan Dan Tegangan Tarik Lasan Baja ST-37 Pada Posisi Vertikal Dan Horizontal

Afrihan Sugiharto , I DG Ary Subagia, I Nyoman Budiarsa  
Jurusan Teknik Mesin Universitas Udayana, Kampus Bukit Jimbaran Bali

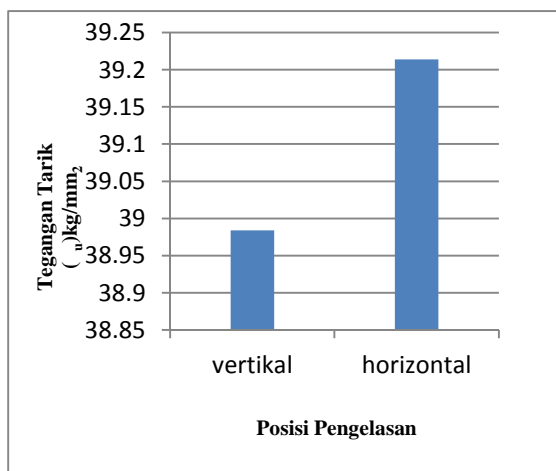
**Gambar 5. Grafik Tegangan**

Pada Gambar 5 nilai tegangan pengelasan Vertikal lebih kecil dibandingkan dengan pengelasan Horizontal, hal ini dikarenakan terjadi karena perbedaan kekerasan yang terjadi pada kedua posisi pengelasan yang dipengaruhi oleh gaya gravitasi yang menyebabkan arah leleh terjadi panumpukan pada satu sisi .

Hasil pengujian menunjukkan nilai tegangan lebih besar terjadi pada posisi pengelasan horizontal yaitu lebih besar  $0.118 \text{ kg/mm}^2$  dari posisi pengelasan Vertikal, posisi pengelasan vertikal memiliki nilai tegangan lebih kecil dibandingkan dengan posisi pengelasan horizontal. Dari uji kekerasan Vickers menunjukkan nilai VHN dari posisi pengelasan horizontal lebih besar dari posisi pengelasan vertikal pada daerah HAZ nilai kekerasan posisi pengelasan vertikal dan horizontal adalah sama

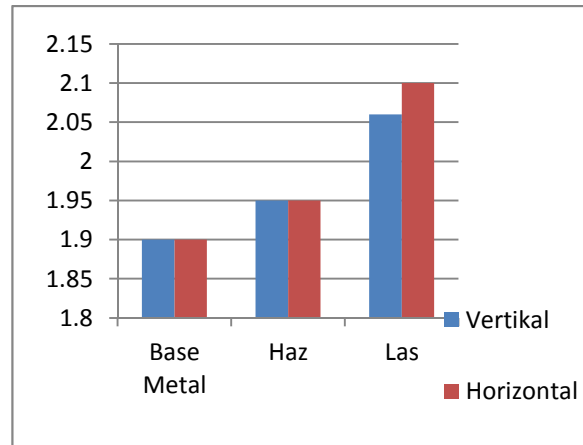
**Gambar 6. Grafik kekerasan vickers**

Dari gambar grafik diketahui bahwa pengelasan posisi horizontal memiliki nilai kekerasan yang sama pada base metal, pada daerah HAZ terjadi kesamaan kekerasan karena elektroda yang digunakan sama yaitu E 6013, pada daerah pengelasan terjadi perbedaan pada kekerasan hal ini karena posisi pengelasan yang berbeda pada posisi pengelasan vertikal jatuhnya leleh cenderung kebawah sehingga kekerasannya berbeda

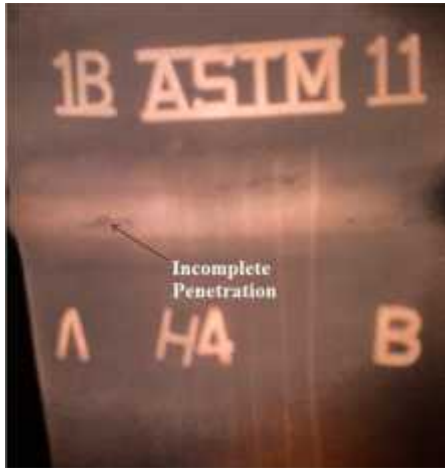
**Gambar 8. Spesimen H4**

Pada Spesimen pengelasan posisi Horizontal cacat pengelasan yang terjadi adalah porositas.

Dari Ndt Radiografi pada pengelasan vertikal sering terjadi cacat porositas yang terletak pada start atau stop pengelasan. Sedangkan pada pengelasan horizontal terjada banyak cacat incomplete penetration. Pada pengujian ndt ultrasonic tidak terdapat gelombang cacat yang dilakukan pada specimen yang memiliki cacat terbesar .sehingga untuk specimen yang memiliki cacat terkecil dianggap Acc. Pengujian metalografi menjelaskan bahwa jenis patahan kedua posisi pengelasan adalah ductile.

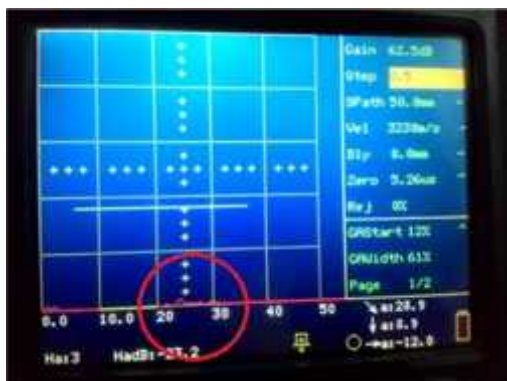
**Gambar 9. Indikasi layar spesimen V3 posisi pengelasan vertikal**

Dari pengelasan vertikal diambil Spesimen dengan no V3 yang merupakan cacat terbesar, dan hasilnya tidak terdapat gelombang yang tinggi sehingga bisa dikatakan Acc.

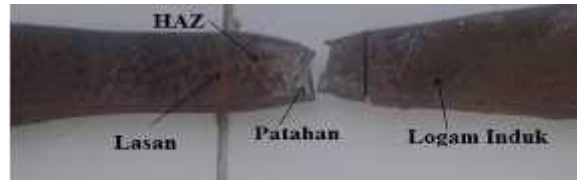
**Gambar 11. Patahan Pengelasan Vertikal**

Pada Gambar 11 patahan spesimen pengelasan Vertikal terjadi patah ulet pada daerah HAZ yang ditandai dengan adanya deformasi panas yang luas di sekitar retakan. Proses pemanjangan retak ini terjadi cukup lama dan bisa dikatakan stabil. Hal ini menandakan bahwa material melakukan perlawanan terhadap pemanjangan retakan kecuali apabila tegangan yang terjadi diperbesar (Callister, Jr, William D. 2007)[5].
