ANALISIS KARAKTER VISUAL ARSITEKTURAL DAN PENILAIAN MAKNA KULTURAL SEBAGAI PENDEKATAN PELESTARIAN BANGUNAN KOLONIAL INNA BALI HOTEL DI DENPASAR

Oleh: Yunanistya Rahmadhiani¹

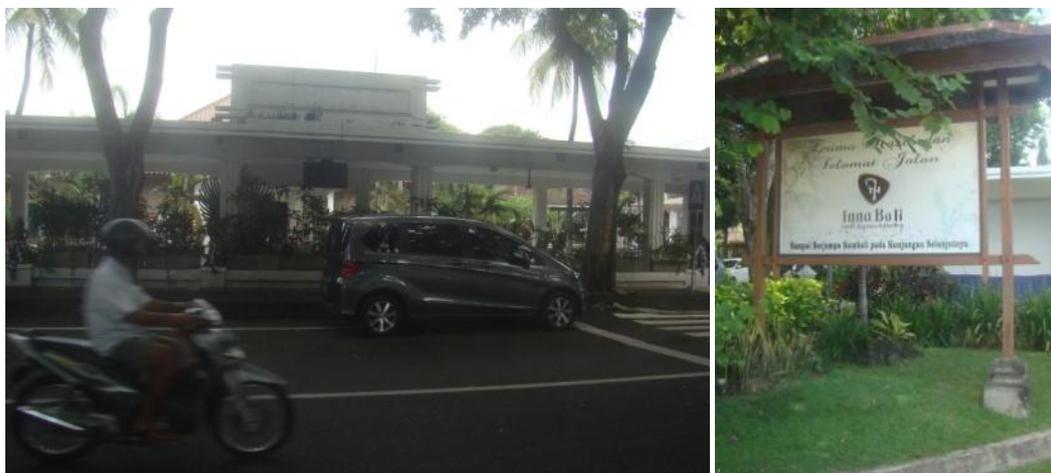
Gambar 1. Tampak depan Inna Bali Hotel Denpasar

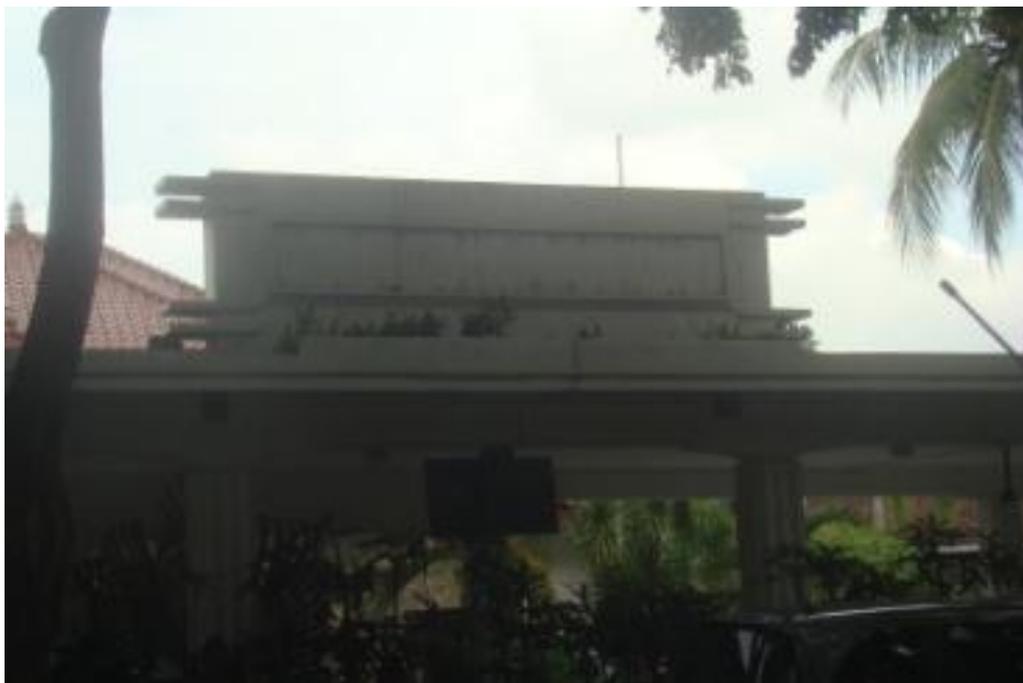
Bentuk atap pada restoran, menggunakan atap datar dengan ornamen elemen *gable*. Sedangkan pada bangunan yang terdiri dari kamar-kamar hotel, menggunakan atap perisai. Material penutup atap berupa genteng tanah liat dengan warna merah tanah liat. Atap bangunan merupakan bentuk atap khas bangunan era transisi yakni atap pelana yang digabung dengan atap perisai. Penggunaan perisai ini merupakan bentuk atap khas bangunan berlanggam arsitektur *Indische Empire* dan salah satu ciri langgam arsitektur kolonial. Bentuk atap miring bertujuan untuk membantu mengalirkan air hujan serta membentuk ruang atap yang berfungsi bagi pendinginan udara yang banyak digunakan bangunan peninggalan Belanda di Indonesia.

Gambar 2. Atap datar pada Restoran Inna Bali Hotel Denpasar dan elemen *gable* pada bagian atas atap

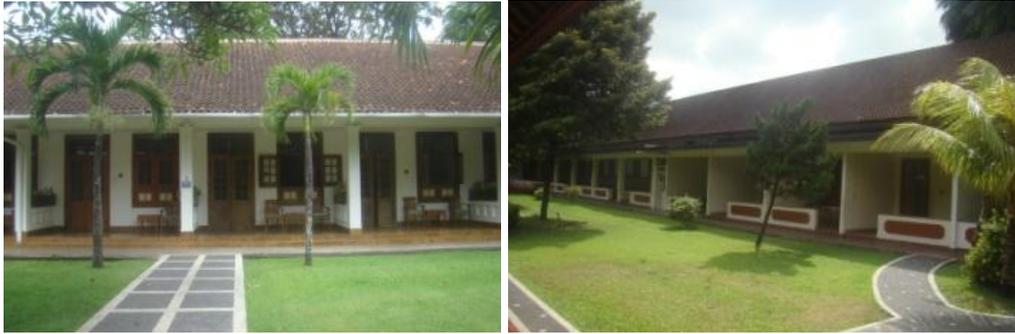
Gambar 3. Atap perisai pada bangunan kamar-kamar Inna Bali Hotel Denpasar sebagai salah satu ciri yang nampak pada fasad bangunan kolonial

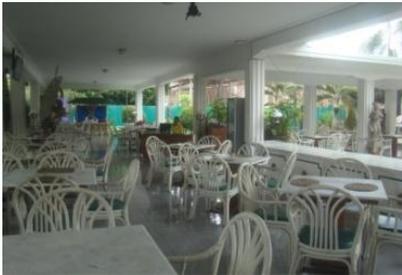
Balustrade adalah pagar pembatas pada bangunan yaitu berupa selasar/teras di samping bangunan dan di teras belakang. Kita bisa menemui letak *balustrade* pada bangunan restoran maupun teras-teras kamar hotel sebagai bagian dari fungsinya sebagai pembatas halaman dan teras yang terkadang digunakan oleh tamu hotel sebagai tempat untuk duduk bersantai. Keberadaan *balustrade* ini merupakan ciri fisik bangunan arsitektur kolonial.

Gambar 4. Balustrade (a) pada restoran

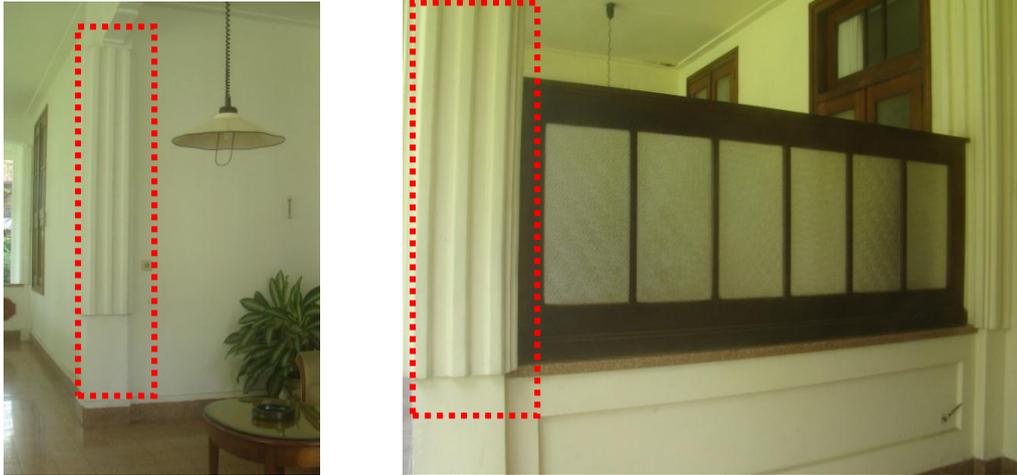
Dinding pada bangunan bergaya arsitektur Indis masa transisi biasanya memiliki dinding yang lebih tebal dengan adanya elemen-elemen dekoratif. Begitu juga dinding pada bangunan Inna Bali Hotel khususnya restoran dan kamar hotel merupakan dinding bata merah dan diplester dengan ketebalan dua pasangan bata 60 cm. Dominasi warna putih memberi kesan monumental yang merupakan gaya arsitektur kolonial yang berkembang pada masa itu.

Gambar 7. Dinding Eksterior dengan penyangga dari besi tuang bulat yang menyerupai bentuk kolom ionik

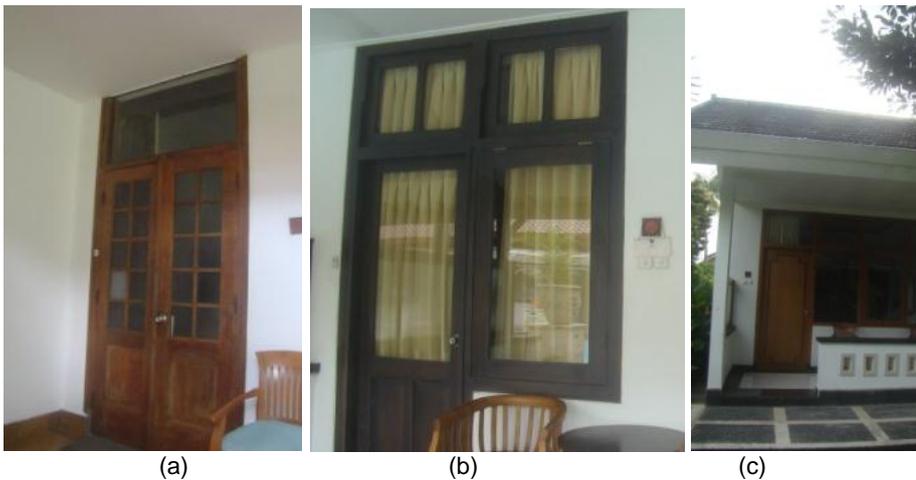
Gambar 8. Jenis pintu kamar hotel yaitu: a) Pintu ganda; b) Pintu tunggal dengan tersambung pada jendela kaca transparan; c) Pintu tunggal terhubung dengan jendela kaca

Terdapat tiga jenis pintu pada kamar-kamar hotel yaitu: 1) Pintu ganda dengan ornamen geometri kaca transparan dengan bukaan keluar menuju teras; 2) Pintu tunggal dengan tersambung pada jendela kaca transparan dengan bukaan keluar teras; 3) Pintu tunggal dari kayu yang terhubung dengan jendela kaca.

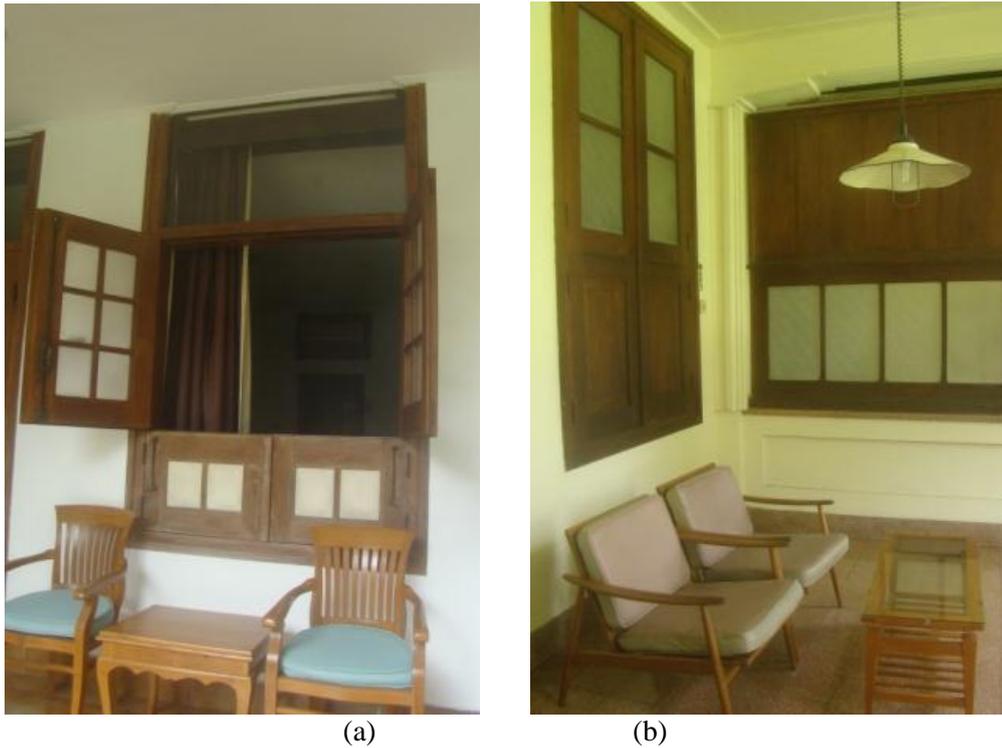
Gambar 9. Jenis jendela kamar hotel yaitu jendela ganda dengan ornamen geometri (a) berjumlah 4 dan (b) berjumlah 6

Terdapat dua jenis jendela yaitu jendela ganda dengan ornamen geometri berjumlah 6 (enam) dari kaca dengan cat coklat, dengan arah bukaan keluar menuju teras. Jenis yang kedua adalah jendela ganda dengan ornamen geometri berjumlah 4 (empat) terbuat dari kaca dengan arah bukaan keluar menuju teras di bagian atas. Ciri-ciri pintu dan jendela di Inna Bali Hotel ini sesuai dengan arsitektur "*Indische Empire*" yaitu pintu digabung dengan jendela atau panel, dengan material kombinasi kayu, logam dan kaca.

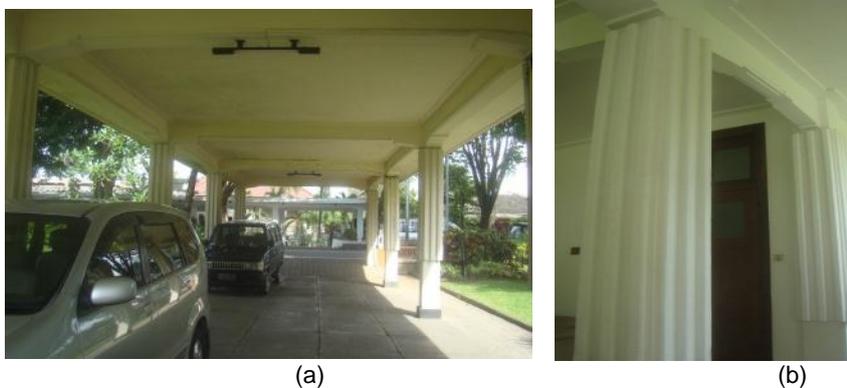
Gambar 10. Jenis kolom besar (*Tuscan*) sebagai penyangga atap datar (a) *Tuscan* pada selasar hotel, (b) *Tuscan* pada teras kamar

Kolom besar maupun kolom persegi diletakkan dengan jarak yang sama dan bermaterial cor beton. Keberadaan grid dalam desain bangunan dapat dirasakan pada jejeran kolom yang jaraknya tetap di sepanjang sisi kiri dan kanan bangunan tersebut, sehingga pada area tengah sehingga tercipta kemegahan pada area jalur sirkulasi utama.

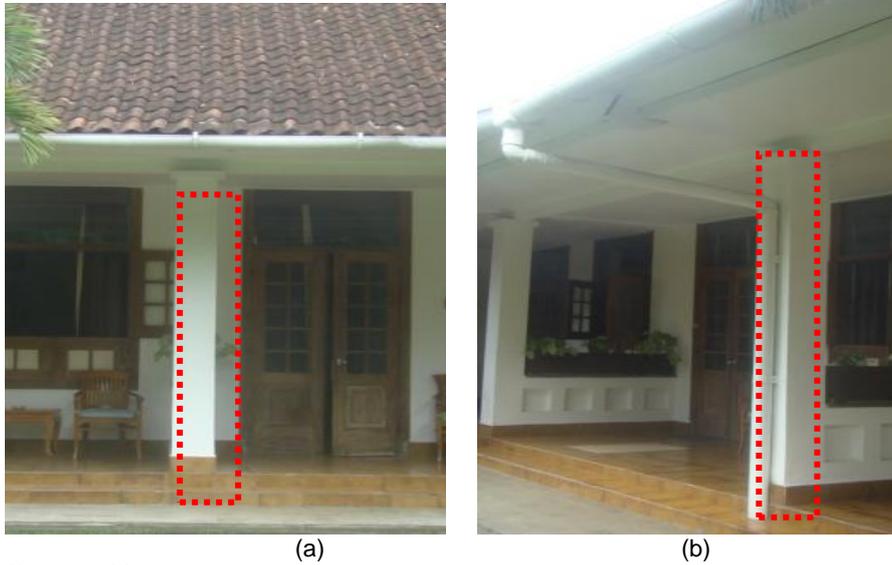
Gambar 11. Jenis kolom persegi sebagai penyangga atap perisai (a) Tampak depan; (b) Tampak samping

Keteraturan grid struktur menjadi datum yang mengikat komposisi dalam bangunan Inna Bali Hotel. Grid struktur yang teratur ini menunjukkan penerapan gaya arsitektur *Indische Empire* pada desain bangunan.

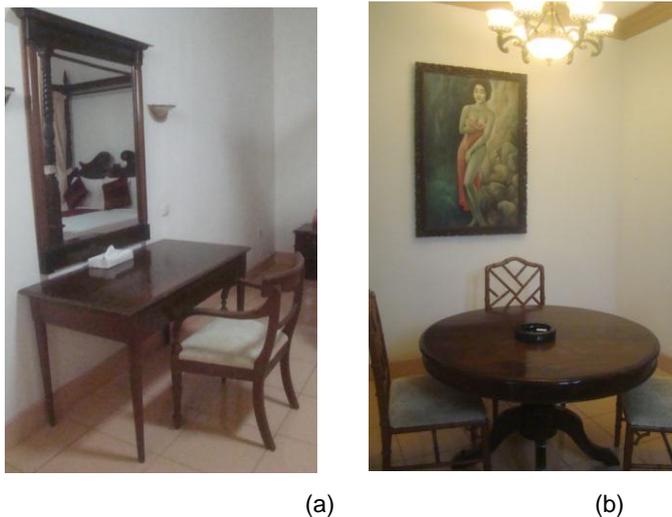
Dinding interior ruang didominasi dengan cat warna putih minim ornamen di dalamnya. Penempatan furnitur lama masih bertahan hingga saat ini.

Gambar 12. Interior kamar hotel yang masih menggunakan lama (a) Kamar standart; (b) Kamar suite

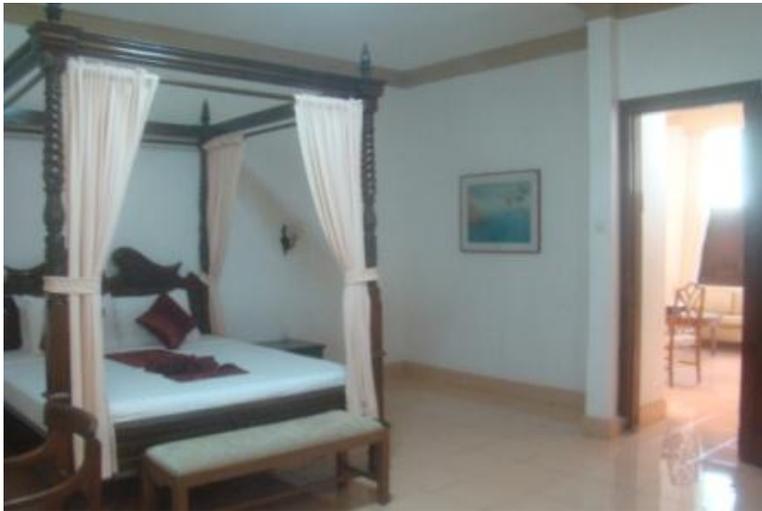
Gambar 13. Pintu penghubung kamar dengan ruang tamu di kamar hotel dengan bukaan ke dalam.

Jenis pintu jalusi terbuat dari kayu dengan arah bukaan keluar menuju ruang tamu. Berdasarkan analisa, bentuk pintu sesuai dengan karakteristik arsitektur Indis, yaitu pintu dengan ornamen, berbahan kayu. Pintu dengan jalusi merupakan desain yang tanggap dengan iklim tropis di Indonesia. Pintu sebagai elemen arsitektural pada bangunan mencerminkan penerapan gaya arsitektur Indis pada bangunan Inna Bali Hotel.

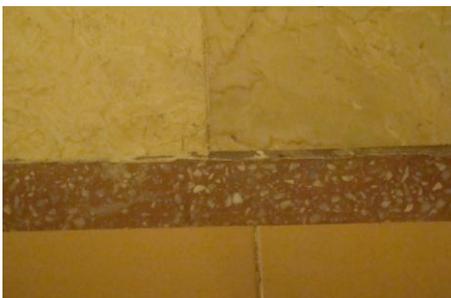
Gambar 14. Tegel lantai lama dengan corak khas berwarna merah dengan pecahan keramik di dalamnya.

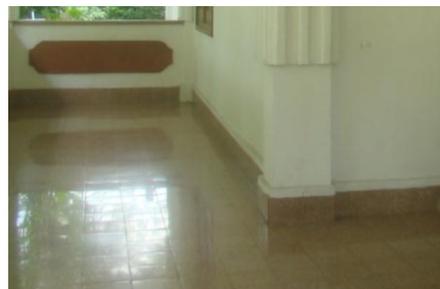
Gambar 15. Tegel lantai baru dari bahan keramik.

Hasil penelitian menunjukkan bahwa lantai ruangan berupa tegel plin, yang sekarang ada perubahan dengan diganti keramik. Hal ini terjadi karena sulit mencari tegel lantai

yang sama seperti aslinya. Sehingga terlihat bahwa untuk eksisting lantai kurang diperhatikan dalam memelihara pelestarian bangunan cagar budaya karena dipakai material baru.

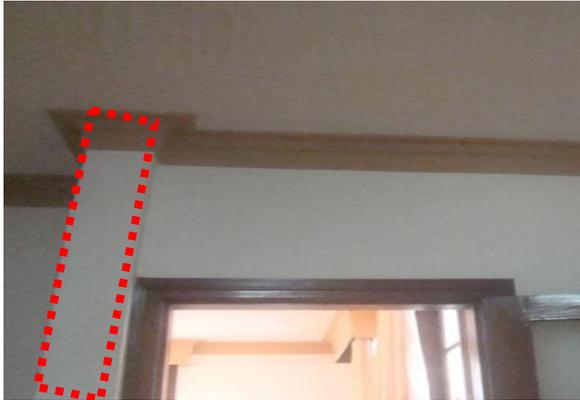
Kolom di dalam ruangan merupakan kolom penyangga atap yang terlihat juga pada eksterior bangunan. Untuk kolom ruang dalam menggunakan kolom persegi dengan asumsi disesuaikan dengan fungsi ruangan agar maksimal pemanfaatannya.

Gambar 16. Kolom persegi terlihat di dalam ruangan sebagai penyangga dinding dari dalam

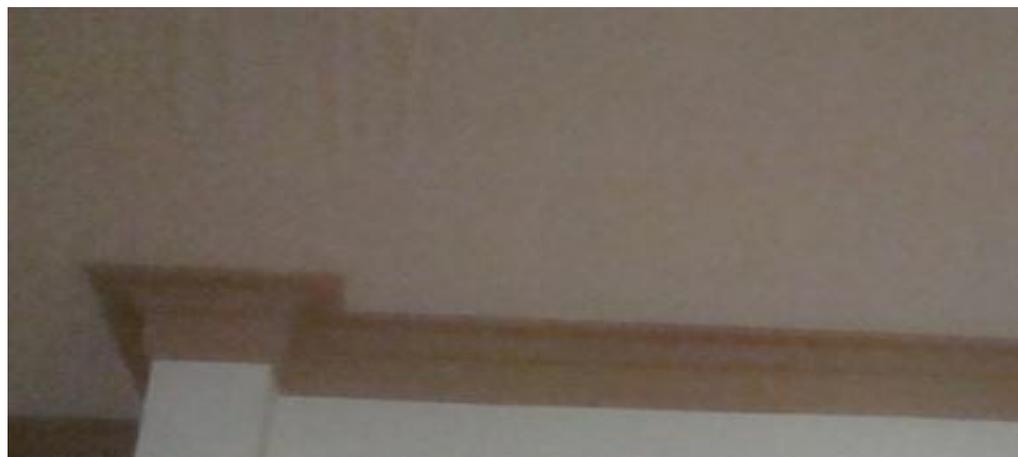
Tinggi plafon dari lantai saat ini kurang lebih 3 meter. Kondisi plafonnya cenderung sederhana, bersih, dan tanpa ornamen. Ketinggian dan struktur plafon Inna Bali Hotel ini berbeda antara ruang luar (teras) dengan ruang dalam, perbedaan tipe konstruksi dan ketinggian plafon mencerminkan fungsi ruang dan memberikan pengalaman ruang yang berbeda-beda. Dapat dipastikan pada ruang dalam bangunan ini sudah mengalami renovasi, terlihat dari penggunaan plafon yang lebih baru dengan posisi terlihat lebih rendah dilihat dari ruang luar. Renovasi yang dilakukan Inna Bali Hotel dengan mengubah ketinggian plafon, hanya berdasarkan asumsi kenyamanan ruangan karena menurut pihak hotel tidak ada informasi maupun dokumentasi yang menunjukkan kondisi plafon sebelumnya.

Gambar 17. Kondisi plafon setelah renovasi dari sebuah kamar di Inna Bali Hotel
