IMPLEMENTASI PERATURAN TENTANG TATA BANGUNAN DI JALAN TEUKU UMAR DENPASAR

Oleh: Putu Tony Marthana Wijaya¹

Abstract

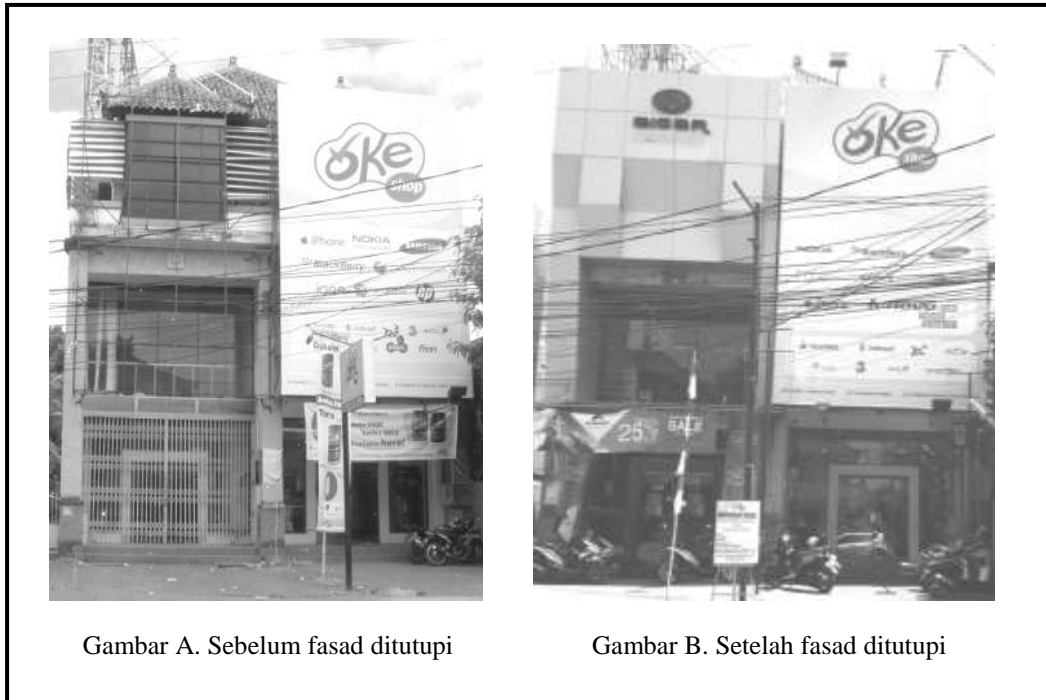
Temuan di lapangan menunjukkan adanya penyimpangan tampilan bangunan (Gambar 1 dan Gambar 2). Bangunan yang sudah mencerminkan tampilan bangunan Bali ditutupi oleh iklan/reklame ataupun *trade mark*/ciri khas dari suatu perusahaan/badan usaha (Gambar 2). Selain itu ada juga yang melakukan perubahan fasad dari yang telah disetujui

Gambar 1. Foto salah satu bangunan sebelum ditutupi iklan dan sesudah ditutupi iklan. Pada saat penelitian ini dilakukan, obyek sedang dalam proses konstruksi pemasangan reklame tersebut.

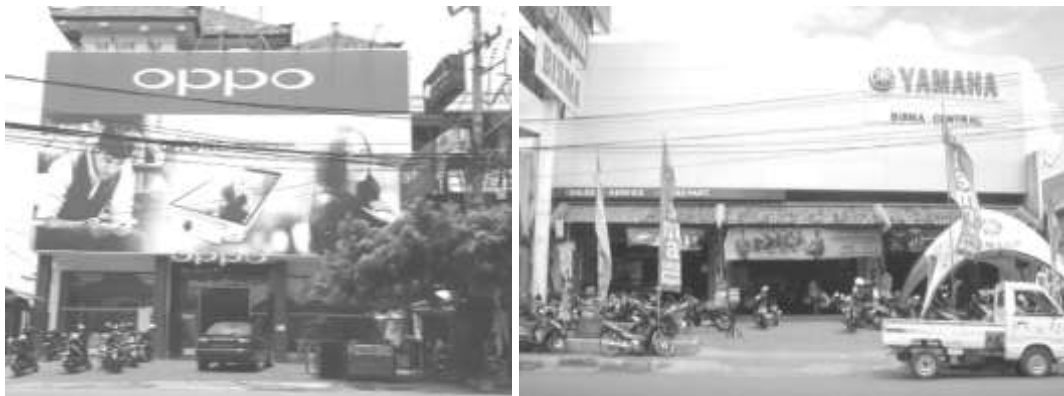
Gambar 2. Foto bangunan yang menutupi fasadnya lebih dari 30% untuk menunjukkan *trade mark* perusahaannya.

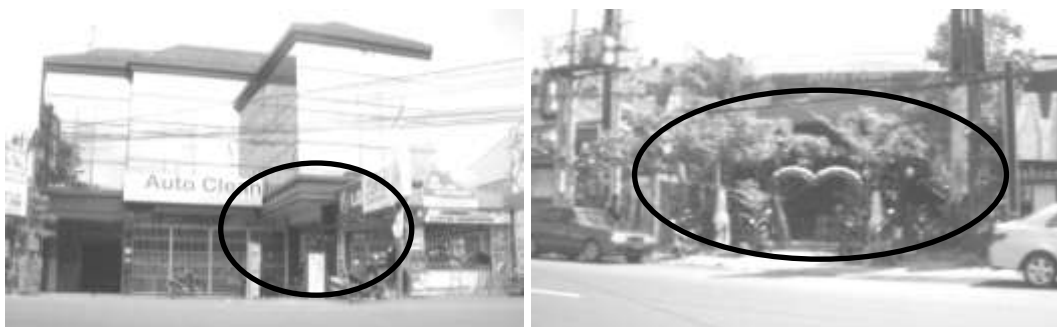
Alih fungsi sempadan juga terjadi di lokasi penelitian (Gambar 3). Sempadan yang sejatinya harus difungsikan sebagai pertamanan, parkir, dan daerah resapan dialihfungsikan sebagai perluasan ruang usaha. Akibatnya sudah tentu pada lokasi bangunan tersebut tidak mampu menyediakan tempat parkir bagi pengunjungnya yang pada akhirnya terpaksa parkir di badan jalan. Berdasar pada UU No. 22 Tahun 2009 tentang Lalu Lintas dan Angkutan Jalan pasal 43 dijelaskan bahwa pada jalan nasional dan provinsi (Jalan Teuku Umar) tidak diperkenankan adanya parkir di badan jalan.

Gambar 3. Foto bangunan yang melakukan alih fungsi sempadan sebagai perluasan usaha.
Sumber: Hasil pengamatan 2014.

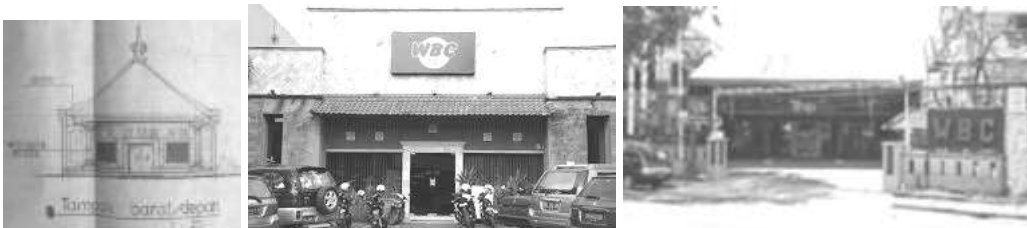
Pada bagian tampak bangunan juga mengalami perubahan antara gambar yang sudah disahkan dalam IMB dengan kenyataannya di lapangan. Bahkan pada tahun ini berubah lagi tampilannya seperti yang diperlihatkan pada Gambar 5 tanpa merevisi IMBnya.

Gambar 5. Foto tampak bangunan pada lampiran dokumen IMB No. 790/2003 (kiri), realita tampak bangunan sampai tahun 2014 (tengah) dan perubahan lagi ditahun 2015 (kanan).

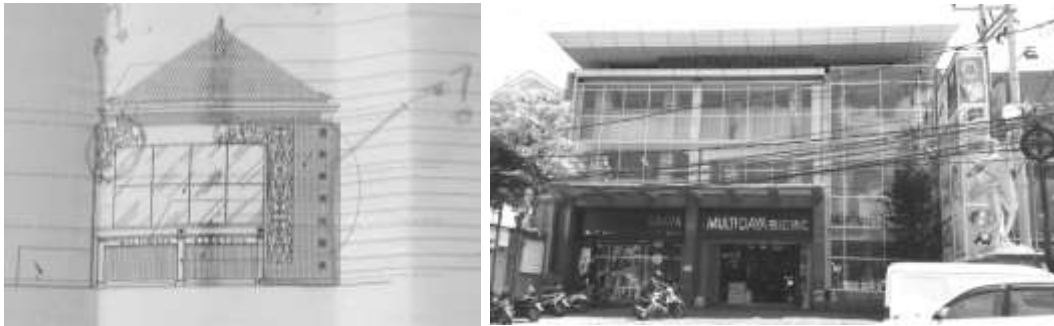
Kasus lainnya yang ditemukan terhadap penyimpangan pada tampilan bangunan yaitu bangunan ruko yang menjual alat-alat kelistrikan dengan alamat Jalan Teuku Umar Nomor 62. Pada dokumen IMB dengan Nomor 1936/2011, atas nama I Made Bukti Yasa dengan fungsi toko dan kantor, sangat jelas terlihat pada Gambar 6 bahwa tampak depan bangunannya mengadopsi arsitektur Bali dengan penggunaan bahan-bahan lokal alami, pilar dengan pepalihannya dan beberapa langgam ukiran. Namun dalam realisasinya di lokasi sangatlah berbeda dimana tampilan bangunannya yang dominan modern dengan menonjolkan dominan kaca sebagai fasadenya. Benar-benar jauh perbedaan antara dokumen IMB yang dimiliki dengan kenyataan di lapangan.

Gambar 6. Foto tampilan bangunan Graha Multi Daya Elektronik yang disetujui dalam dokumen IMB No. 1936/2011 (kiri) dan realita di lapangan (kanan).

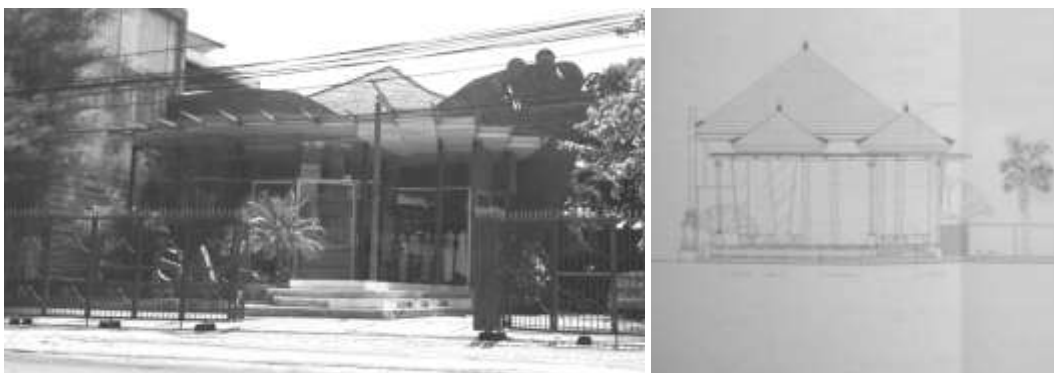
Penyimpangan pada tampilan bangunan berikut yaitu bangunan Toko SAS yang menjual kain/tekstil di Jalan Teuku Umar Nomor 18. Pada dokumen IMB Nomor 721/2007 atas nama Agil Muhamad Balbed dengan fungsi toko. Gambar 7 terlampir bahwa tampak depan bangunannya mengadopsi arsitektur Bali dengan penggunaan atap sebagai kepalanya, pilar dengan pepalihannya sebagai badannya, dan bebaturan sebagai kakinya.

Gambar 7. Foto tampilan bangunan Toko kain SAS yang disetujui dalam dokumen IMB No. 721/2007 (kiri) dan realita di lapangan (kanan).

Namun dalam realisasinya di lokasi sangatlah berbeda (Gambar 7) dimana tampilan bangunannya yang dominan modern dengan menonjolkan dominan kaca dan baja ekspose sebagai fasadenya dan dua buah atap yang terdapat dalam file IMBnya dihilangkan.

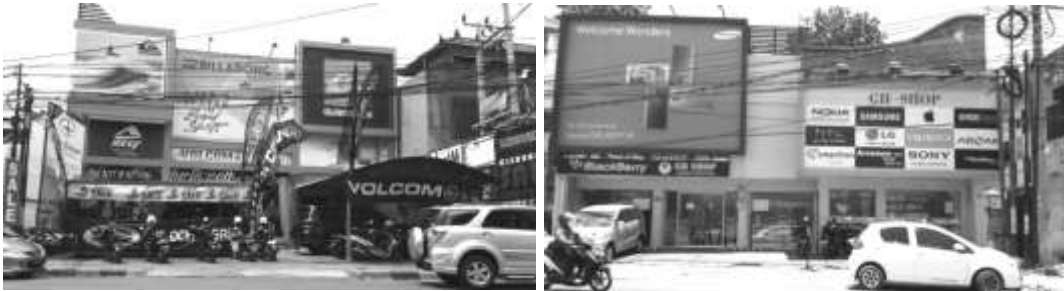
Selain kasus diatas masih ada sekitar 60% bangunan yang melanggar dari peraturan tampilan bangunan. Beberapa contoh yang ditampilkan yang melanggar dapat dilihat dalam gambar berikut:

Gambar 8. Foto tampilan bangunan yang tidak sesuai dengan peraturan, tanpa atap limasan (kepala) dan tanpa mencirikan bangunan khas Bali.
Sumber: Hasil pengamatan 2014

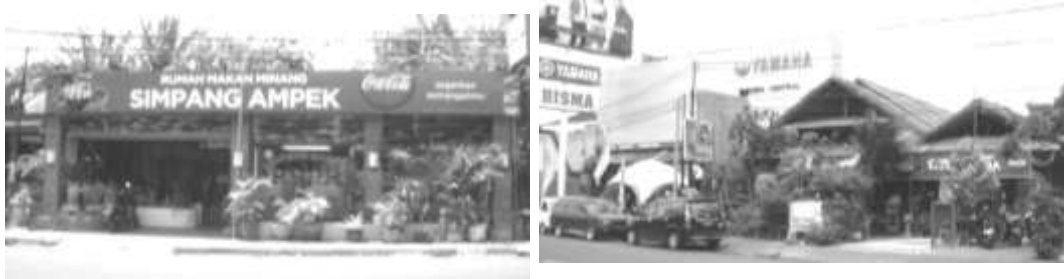
Gambar 9. Foto bangunan tempat usaha tanpa sempadan dan parkir.
Sumber: Hasil pengamatan 2014

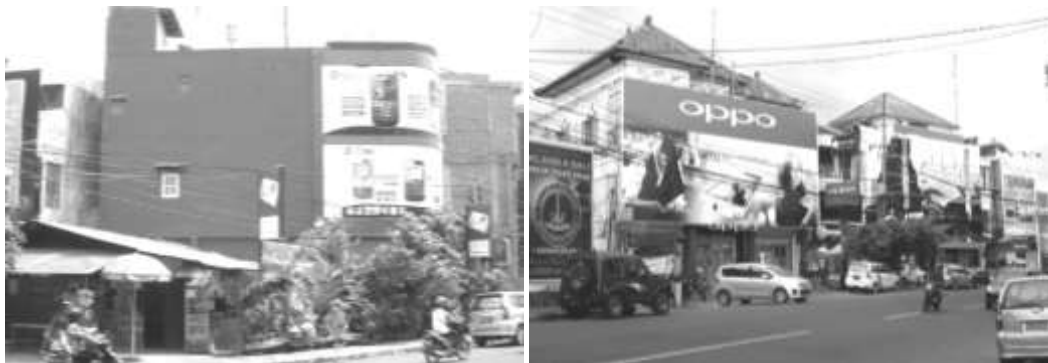
Potensi lain yang dijadikan komoditi bagi investor untuk mengeruk keuntungan tambahan adalah pemanfaatan ruang untuk dikomersilkan dalam bentuk papan reklame pada tampak bangunannya (Gambar 10). Tampak bangunan ditemplei dengan berbagai reklame yang disewakan dengan sistem kontrak tahunan. Dimensi reklame sangat besar yang hampir memenuhi seluruh tampak bangunan, melampaui dari batas maksimal sebesar 30% dari keseluruhan tampak bangunan yang ditemplei. Menurut penuturan dari saudara Abdul Malik, salah satu pelaku bisnis reklame/baliho di Jalan Teuku Umar, harga sewa reklame/baliho per satu sisi (32 meter persegi) dengan pencahayaan di kawasan ini berada pada kisaran 300-350 juta per tahun. Ini merupakan bukti pemanfaatan terbatasnya ruang yang bisa diperdagangkan untuk memperoleh hasil yang sangat besar selain usaha inti yang dilakukan dalam bangunannya.

Gambar 10. Foto beberapa contoh komodifikasi tampak bangunan dalam bentuk reklame.
Sumber: Hasil pengamatan 2014
