# KAJIAN ARSITEKTUR BALI PADA TAMPILAN BANGUNAN KOMERSIAL DI KORIDOR JALAN DANAU TAMBLINGAN, KELURAHAN SANUR, DENPASAR SELATAN

Oleh: I GP. Astamarsa Werdantara<sup>1</sup>, Tri Anggraini Prajnawrdhi<sup>2</sup>,  
Antonius Karel Muktiwibowo<sup>3</sup>

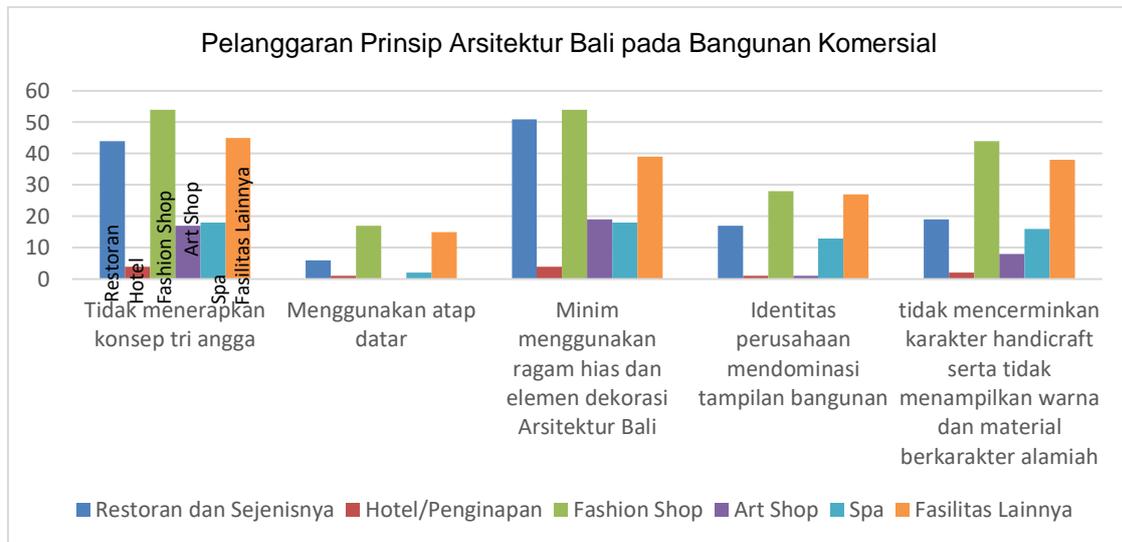
**Gambar 3.** Pelanggaran Prinsip Arsitektur Bali pada Bangunan Komersial

Berdasarkan observasi, fasilitas komersial yang berlokasi di Koridor Jalan Danau Tamblingan mencapai 326 buah dengan fungsi antara lain; restoran, hotel, *art shop*, spa, *fashion shop*, dan lainnya. Gambar 3 memperlihatkan pelanggaran pada beberapa hal: 1) tidak menerapkan prinsip *tri angga*; 2) menggunakan atap datar yang mendominasi; 3) minim menggunakan ragam hias dan elemen dekorasi Arsitektur Bali; 4) tampilan bangunan didominasi oleh identitas atau karakter perusahaan, tampilan bangunan tidak mencerminkan karakter *handicraft*, serta tidak menampilkan warna dan material yang berkesan alamiah.

Fasilitas lainnya yang dimaksud pada Gambar 3 merupakan fasilitas-fasilitas komersial kecil yang terdiri atas *laundry*, *tatto*, *waralaba*, *tourist information*, *money changer*, *book shop*, *rent car*, apotek, toko *cellular*, *barber shop*, kantor pos dan bank. Suasana koridor Jalan Danau Tamblingan disajikan pada Gambar 4.

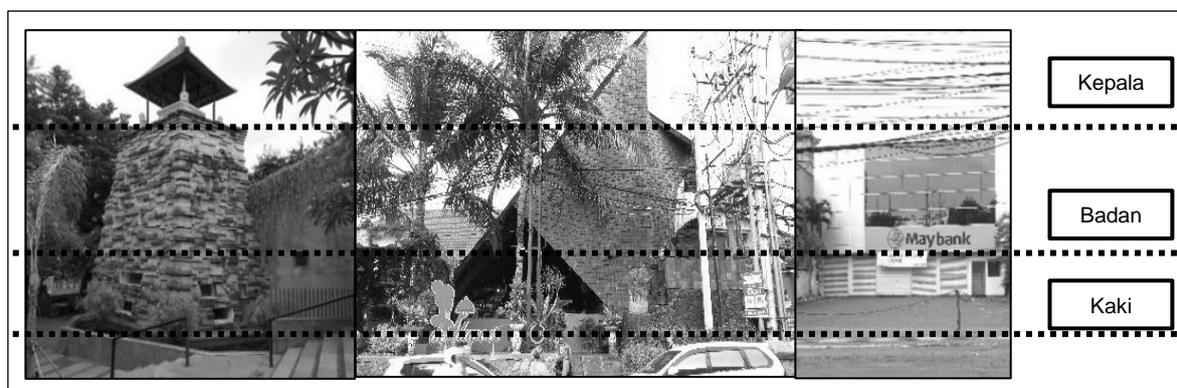
**Gambar 5.** Bangunan yang Tidak Menerapkan Konsep *Tri Angga*

Berdasarkan kriteria tersebut, terdapat 55,8% bangunan komersial yang tidak menerapkan konsep *tri angga* dengan baik di sepanjang koridor Jalan Danau Tamblingan, Kelurahan Sanur. Bangunan-bangunan tersebut tidak menampilkan tiga pembagian secara vertikal seperti kriteria yang telah ditetapkan. Gambar 5 menampilkan tiga contoh bangunan yang tidak menerapkan konsep *tri angga*, sementara penjelasannya terdapat pada Tabel 3.

Kasus 1	Kasus 2	Kasus 3
Sudah menampilkan bentuk atap yang mencerminkan utama angga. Namun tidak menampilkan dengan jelas bagian madya angga dan nista angga.	Bangunan tidak menampilkan bentuk yang mencerminkan madya angga dan nista angga. Bangunan menampilkan bentuk atap yang menerus menjadi dinding bangunan.	Bangunan tidak menampilkan bentuk atap yang mencerminkan utama angga serta tidak adanya bebatuan yang mencerminkan nista angga.

Bangunan-bangunan yang tidak menerapkan konsep *tri angga* cenderung terjadi karena masing-masing bangunan fasilitas komersial lebih mengutamakan untuk menampilkan karakter perusahaan pada tampilan bangunannya dengan maksud agar mudah dikenali. Bangunan-bangunan yang tidak menerapkan konsep *tri angga* terdiri atas beberapa fasilitas seperti, fasilitas restoran, hotel, *fashion shop*, *art shop*, spa dan *body massage*, dan fasilitas lainnya (Gambar 6). *Fashion shop* memiliki jumlah pelanggaran yang paling tinggi dibandingkan dengan fasilitas-fasilitas komersial lainnya, karena fasilitas *fashion shop* dominan memiliki bangunan sederhana yang menekan biaya pada proses pembangunan, *fashion shop* memiliki bangunan yang kecil dan menggunakan sedikit elemen estetika, sementara itu, untuk menampilkan identitas perusahaan, konsep *tri angga* tidak diterapkan secara utuh.

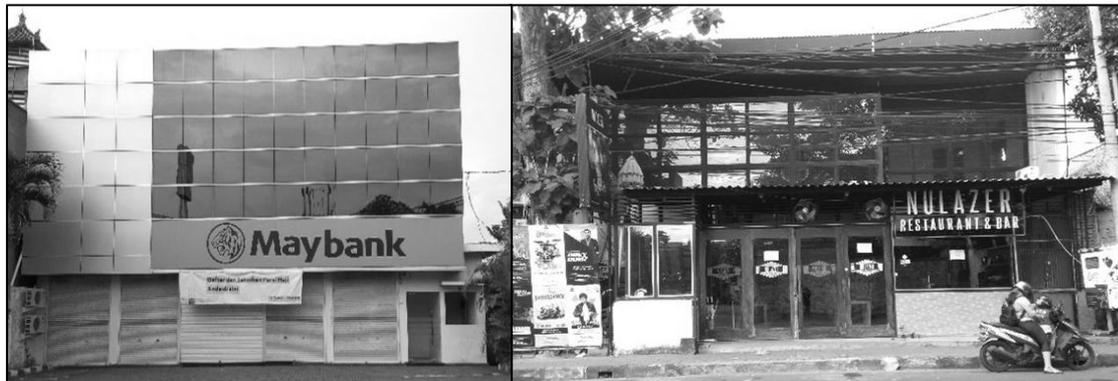
**Gambar 7.** Bangunan yang Tidak Menerapkan Bentuk Atap Limasan atau Pelana

Berdasarkan kriteria tersebut, diketahui terdapat 12,6% bangunan komersial di sepanjang koridor Jalan Danau Tamblingan, Kelurahan Sanur yang menggunakan atap datar dan tidak menampilkan bentuk atap limasan atau pelana. Berikut pada Gambar 7 terdapat dua contoh bangunan komersial yang menggunakan atap datar.

Bangunan-bangunan yang tidak menampilkan bentuk atap limasan atau pelana cenderung karena pihak fasilitas komersial ingin menampilkan karakter atau ciri khas perusahaan yang menggunakan langgam arsitektur modern. Gambar 8 memperlihatkan *fashion shop* memiliki jumlah pelanggaran prinsip Arsitektur Bali tertinggi di antara fungsi lainnya, sedangkan *art shop* tidak memiliki pelanggaran tersebut. *Fashion shop* didominasi oleh penggunaan langgam arsitektur modern yang mencerminkan identitas perusahaan, sedangkan *art shop* cenderung menerapkan Arsitektur Bali khususnya atap limasan atau pelana. I Ketut Gede Artana (39) mengatakan bahwa kios *art shop* dominan menerapkan Arsitektur Bali karena

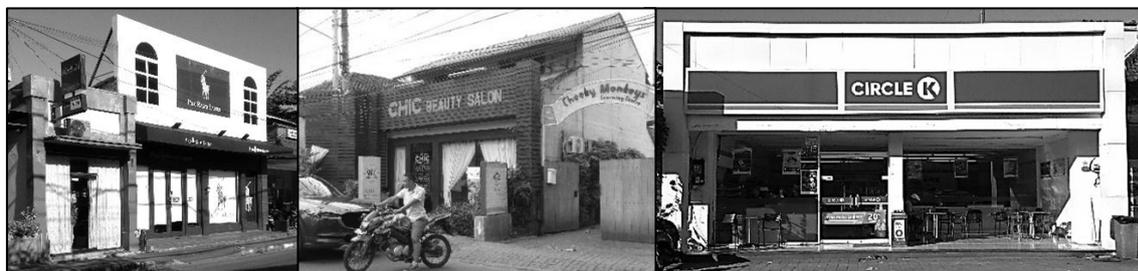
**Gambar 9.** Bangunan Komersial Tanpa Ragam Hias Arsitektur Bali

Namun kenyataannya ragam hias Arsitektur Bali tidak diterapkan pada beberapa bangunan di koridor Jalan Danau Tamblingan, Sanur. Terdapat 56,7% bangunan komersial yang minim menggunakan ragam hias Arsitektur Bali, berikut pada Gambar 9 terdapat tiga contoh bangunan komersial yang sama sekali tidak menerapkan ragam hias Arsitektur Bali pada tampilan bangunannya.

Bangunan-bangunan komersial tersebut sama sekali tidak menampilkan elemen dekorasi Arsitektur Bali pada tampilan bangunannya, namun cenderung menampilkan identitas perusahaan. Minimnya penggunaan ragam hias dikarenakan karakter perusahaan yang lebih

mengutamakan langgam arsitektur modern. Selain itu, untuk menekan biaya dalam pengerjaan bangunan juga menjadi faktor penyebab minimnya penggunaan elemen dekorasi Arsitektur Bali. Berdasarkan observasi yang telah dilakukan, *fashion shop* dan restoran memiliki jumlah pelanggaran tertinggi, lihat Gambar 10.

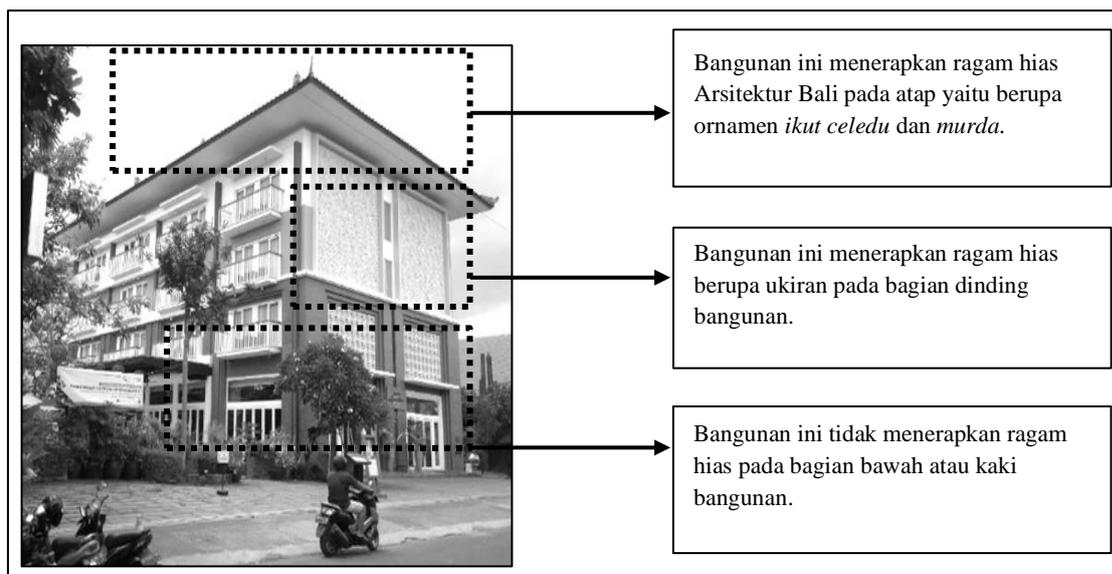
**Gambar 11.** Ragam Hias Arsitektur Bali pada Fasad Bangunan Komersial

Pada Gambar 11 terdapat salah satu bangunan komersial yang memiliki fungsi sebagai hotel yang pada tampilan bangunan sudah berusaha menampilkan konsep *tri angga* walaupun tidak menggunakan ragam hias untuk lebih memperjelas tampilan dari konsep *tri angga*. Sesuai dengan peraturan pemerintah, bangunan ini menerapkan ragam hias *ikut celedu* dan *murda* pada bagian atap atau *utama angga* bangunan. Pada bagian dinding bangunan ini menerapkan ragam hias berupa ukiran berkarakter Bali. Namun pada bagian kaki bangunan atau *nista angga* tidak ditemui ornamen Arsitektur Bali. Namun secara keseluruhan bangunan ini telah memperhatikan karakter Arsitektur Bali pada tampilan bangunan.

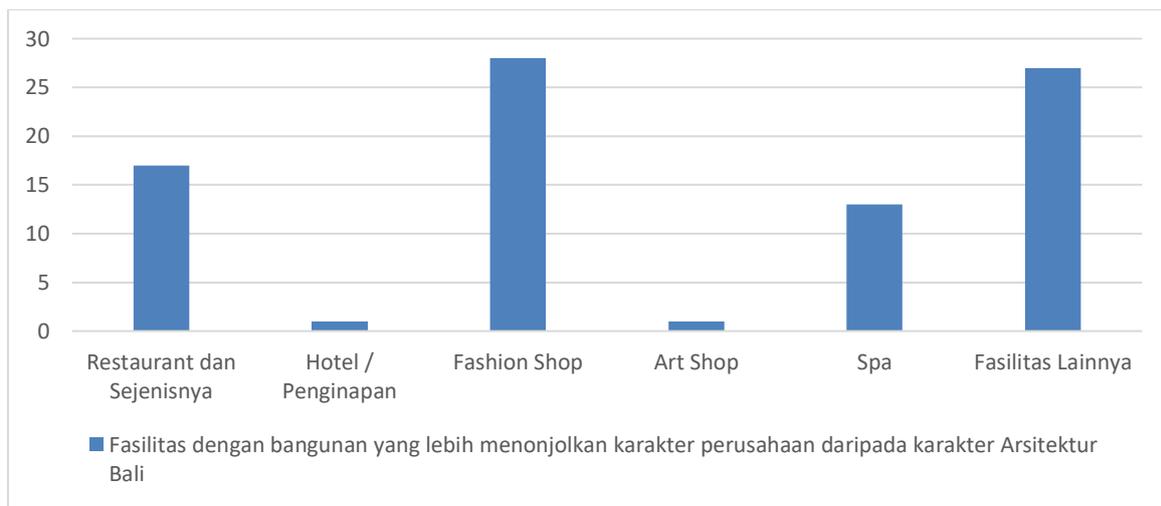
**Gambar 12.** Fasilitas Komersial yang Mendominasi Tampilan Bangunan dengan Identitas Perusahaan

Namun ditemukan terdapat 26,7% bangunan komersial yang memilih untuk lebih menonjolkan karakter perusahaan daripada karakter Arsitektur Bali. Fungsi *fashion shop* memiliki jumlah pelanggaran terbanyak dibandingkan dengan fungsi-fungsi lainnya (Gambar 12).

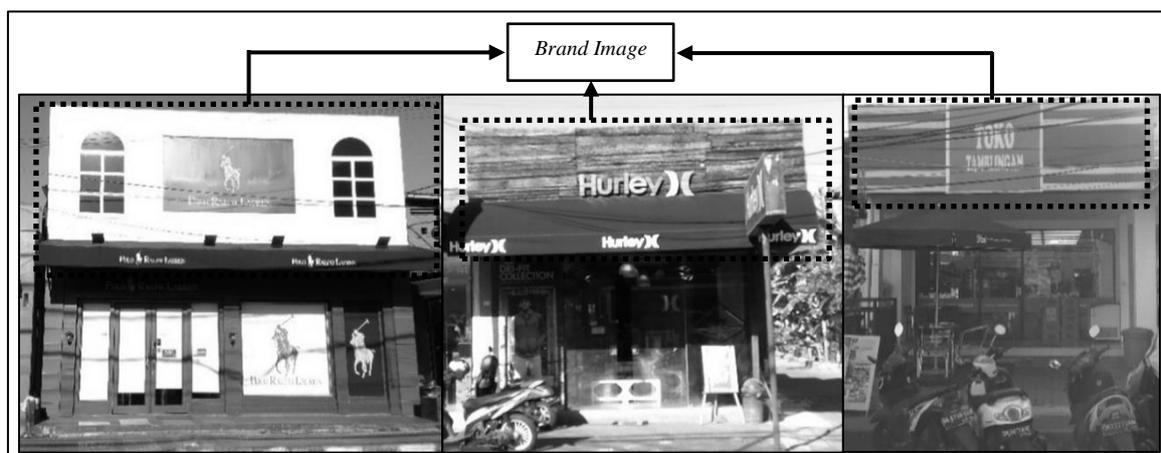
**Gambar 13.** Identitas Perusahaan Mendominasi Tampilan Bangunan Komersial

Gambar 13 memperlihatkan bangunan-bangunan komersial tersebut sama sekali tidak menampilkan Arsitektur Bali pada tampilannya. Setiap bangunan saling mendominasi untuk memberi kesan mengundang di mata wisatawan, sehingga tidak terdapat keseragaman gaya arsitektur, melainkan perbedaan yang menampilkan ketidakharmonisan dan minimnya penerapan Arsitektur Bali.

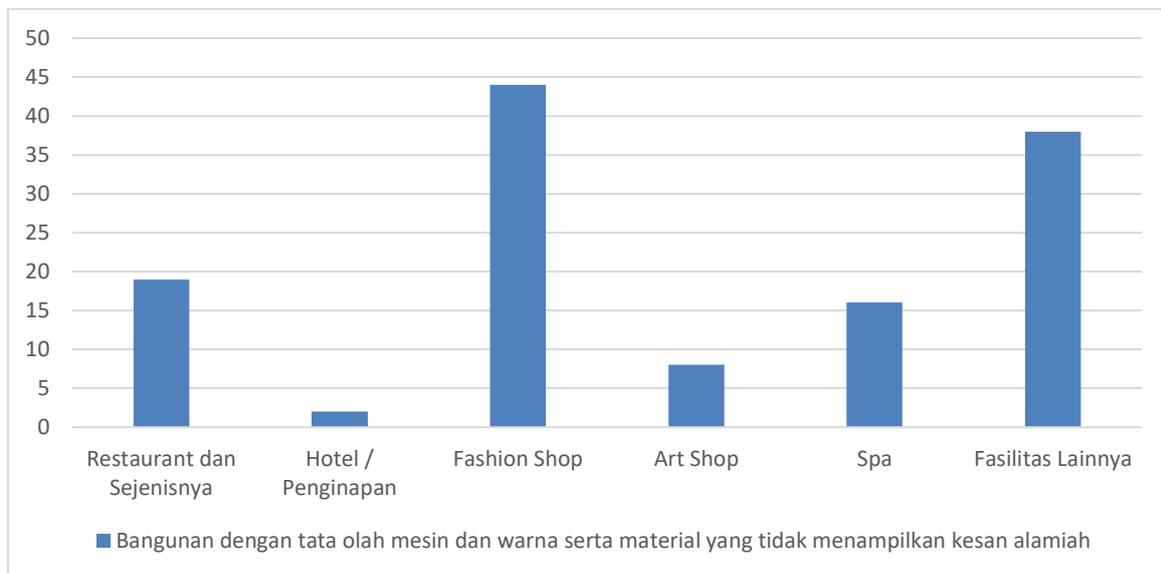
**Gambar 14.** Jumlah Bangunan Komersial yang Tidak Menampilkan Tata Olah *Handicraft* dan Warna serta Material Alamiah

Menurut Perwali Kota Denpasar No. 25 Tahun 2010, tampilan bangunan yang mencerminkan Arsitektur Bali adalah tampilan bangunan yang menampilkan tata olah *handicraft* dengan menerapkan warna dan material organik atau menampilkan kesan alamiah. Material-material organik yang dimaksud adalah batu bata, batu paras dan batu alam lainnya. Sejumlah 39% bangunan komersial di koridor Jalan Danau Tamblingan, Sanur tidak menampilkan karakter *handicraft*, melainkan mencerminkan hasil olahan mesin dan sama sekali tidak menggunakan material yang mampu memberikan nuansa alamiah pada tampilan bangunan. *Fashion shop* memiliki jumlah pelanggaran tertinggi sebagaimana terlihat pada Gambar 14.

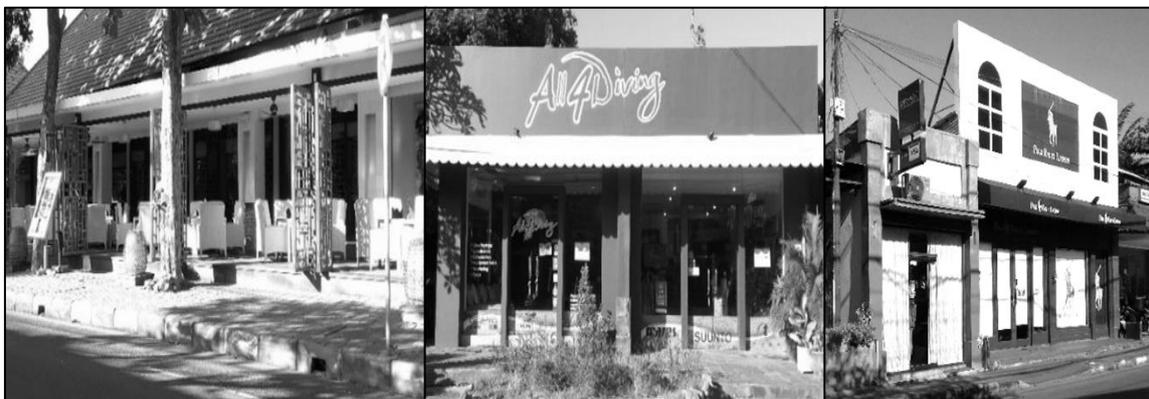
**Gambar 15.** Bangunan Komersial yang Tidak Menampilkan Tata Olah *Handicraft* dan Warna serta Material Alamiah

Gambar 15 memperlihatkan bangunan-bangunan komersial yang menggunakan warna-warna dan material tidak alamiah. Pemilihan warna merah, biru, atau ungu pada fasad bangunan bukanlah warna-warna natural yang menyerupai warna batu bata, batu paras, atau batuan alam lainnya.
