# Persepsi Kenyamanan Pejalan Kaki pada Jalur Pedestrian Jalan Gajah Mada Denpasar

I Made Oddie Gupta Wardana<sup>1</sup>, Cokorda Gede Alit Semarajaya<sup>1\*</sup>, Ni Nyoman Ari Mayadewi<sup>2</sup>

1. Prodi Arsitektur Lanskap, Fakultas Pertanian, Universitas Udayana, Indonesia, 80236
2. Prodi Agroekoteknologi, Fakultas Pertanian, Universitas Udayana, Indonesia, 80236

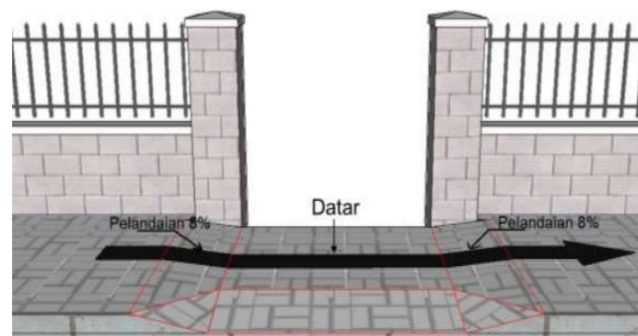
Gambar 8. Model pengaturan jalan masuk jalur pedestrian  
(Sumber: SE Mentri PUPR N0. 2 Tahun 2018)

##### a. Terputusnya jalur pedestrian

Menyambung jalur pedestrian yang terputus dan mengatur pelandaian pada jalan masuk jalur pedestrian. Hal ini bertujuan agar mobilisasi menjadi jelas dan lancar sehingga pejalan kaki tidak kebingungan dalam melakukan mobilisasi. Berikut merupakan rekomendasi pengaturan pelandaian jalan masuk direkomendasikan menggunakan pelandaian jalan masuk dan kerb kombinasi, dapat dilihat pada Gambar 8.

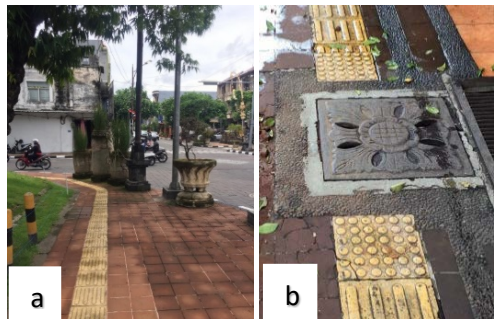
Gambar 9. Model material jalur pedestrian(a), Model Penutup Jalur Pedestrian (b)

Kerusakan struktur tersebut meliputi permukaan paving yang berlubang hingga terlepas. Kerusakan struktur juga terjadi pada *guiding block* di sepanjang jalur pedestrian yang dalam keadaan rusak dan terputus yang dapat membahayakan pengguna dengan keterbatasan fisik (3a).

Penggunaan material yang tidak konsisten seperti penggunaan batu sikat dan penutup besi sebagai penutup jalur pedestrian. Penggunaan batu sikat dan besi berlubang untuk material jalur pedestrian dapat membahayakan dan mencelakai pejalan kaki (3b).

Mengganti material jalur pedestrian yang rusak menggunakan bahan dan material yang sesuai dengan standar. Menurut standar penggunaan material jalur pedestrian yaitu mampu menyerap air, tidak menyilaukan, perawatan yang mudah dan tidak licin (9a). Mengganti material penutup jalur pedestrian yang menggunakan penutup besi berlubang dengan menggunakan media beton atau besi tertutup sebagai penutup jalur pedestrian agar tidak membahayakan pejalan kaki saat melakukan mobilisasi (9b)
