Evaluasi Pemeliharaan Fisik Taman Tirta Wisata Keplaksari Kabupaten Jombang Jawa Timur

Chrisna Murthiningsih¹, Ni Nyoman Ari Mayadewi^{2*)}

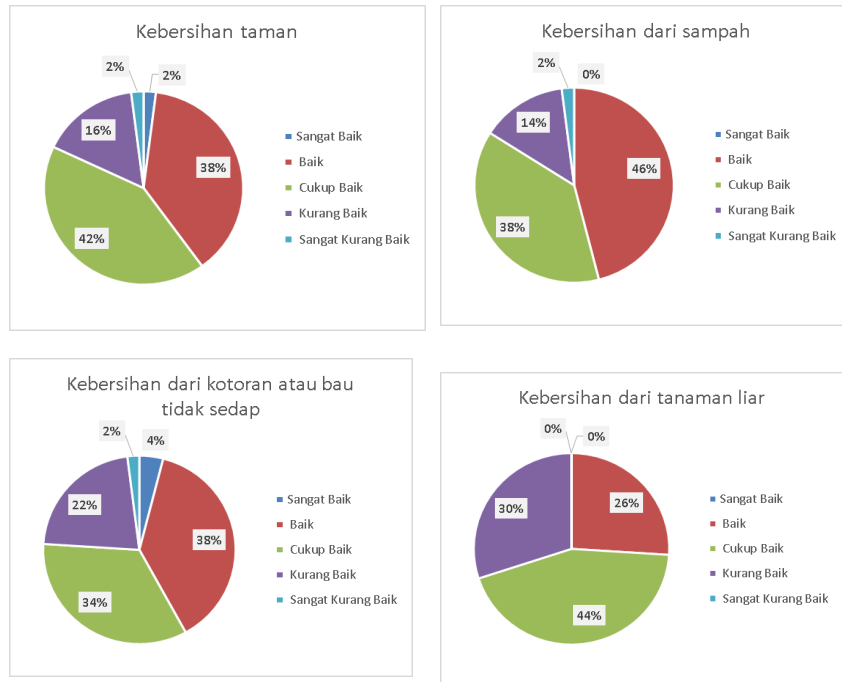
Sebanyak 42% mayoritas responden menilai bahwa kebersihan taman Tirta Wisata cukup baik yaitu sebanyak 42% responden (Gambar 4), sedangkan untuk kebersihan taman dari sampah dan kebersihan dari kotoran atau bau tidak sedap yaitu sebanyak 46% dan 38% dari seluruh responden menyatakan sudah baik. Kebersihan dari tanaman liar di Tirta Wisata menurut mayoritas responden adalah cukup baik yaitu sebanyak 44% responden, hal ini sesuai dengan hasil observasi terhadap kondisi kebersihan taman Tirta Wisata memiliki kondisi yang cukup bersih dari sampah baik sampah organik ataupun anorganik serta bersih dari kotoran ataupun bau yang tidak sedap, namun masih terlihat adanya sampah daun disekitar pohon-pohon besar serta adanya gulma.

Gambar 4. Persepsi Responden Mengenai Kebersihan Tirta Wisata

Gulma yang berada pada sekitar tanaman utama akan mengakibatkan adanya persaingan untuk mendapatkan air, unsur hara, serta cahaya matahari yang menjadi faktor tumbuh tanaman yang berdampak pada kurangnya pasokan tersebut pada tanaman utama sehingga tanaman terlihat kurus bahkan mati. Gulma dapat diatasi dengan memangkasnya menggunakan alat pemangkas rumput atau menggunakan sabit.

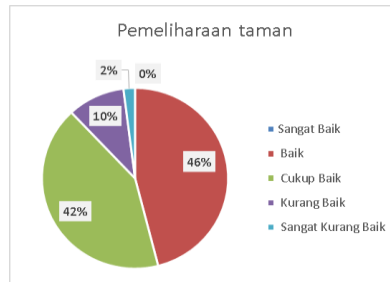
Pemeliharaan taman yang dimaksud dalam kuesioner ini adalah menilai berdasarkan pemeliharaan elemen lunak (*softscape*) dalam taman yaitu pemeliharaan tanaman yang ada. Hasil yang didapatkan sebanyak 46% responden menilai bahwa pemeliharaan tamannya sudah baik sedangkan 42% menilai cukup baik (Gambar 6).

Gambar 6. Persepsi Responden Mengenai Pemeliharaan Taman Tirta Wisata

Hasil observasi yang dilakukan oleh peneliti terlihat kurangnya perhatian terhadap beberapa tanaman semak maupun perdu yang ada di taman, sehingga membuat kondisi tanaman terlihat kurus, memiliki daun berlubang, daun yang mengering, dan lain sebagainya. Perhatian terhadap keberlangsungan hidup tanaman yang ada di taman sebaiknya lebih ditingkatkan dengan melakukan penyiraman dan pemupukan serta dilakukan kegiatan pemeliharaan dari hama ataupun penyakit tanaman secara teratur dengan adanya jadwal pemeliharaan yang terstruktur.

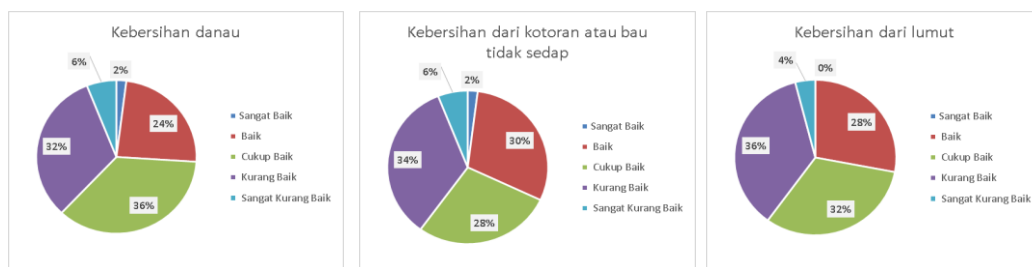
Pada saat kuesioner dalam penelitian ini dibagikan, kondisi danau dalam keadaan terisi air dan difungsikan sebagai area pemancingan. Hasil penyebaran kuesioner menunjukkan sebanyak 36% responden menilai bahwa kondisi kebersihan danau adalah cukup baik. Hal ini dipengaruhi oleh beberapa aspek diantaranya kebersihan dari kotoran atau bau tidak sedap serta kebersihan danau dari lumut. Sebanyak 34% responden menilai danau memiliki kondisi yang kurang baik dalam segi kebersihan dari kotoran atau bau tidak sedap dan 36% responden menilai kebersihan dari lumut memiliki kondisi yang kurang baik (Gambar 7).

Gambar 7. Persepsi Responden Tentang Kebersihan Danau Tirta Wisata

Beberapa responden menyatakan bahwa lumut baik untuk ikan, lumut tersebut digunakan sebagai pakan alami ikan, namun apabila lumut tersebut terlalu banyak dan memenuhi kolam akan mempengaruhi estetika danau dikarenakan posisi danau yang berada di tengah lokasi taman dan menjadikannya sebagai ikon taman Tirta Wisata. Permasalahan tersebut dapat diatasi dengan melakukan pembersihan kolam dari lumut secara rutin, sedangkan untuk pakan ikan sebaiknya diberikan dalam bentuk pelet atau pakan ikan yang dapat diberikan langsung oleh petugas ataupun dapat diperjual-

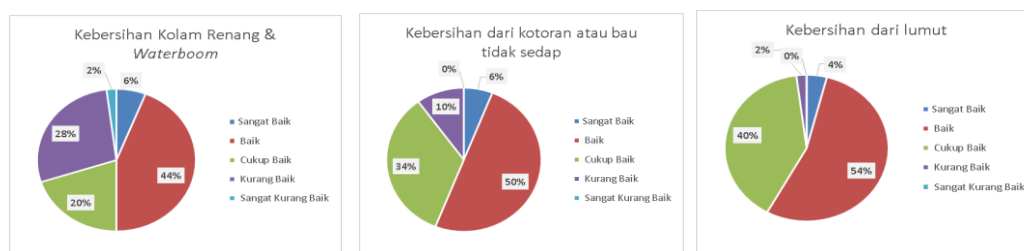
Hasil penyebaran kuesioner untuk kolam renang dan *waterboom* di Taman Tirta mendapatkan hasil baik menurut penilaian yang diberikan oleh mayoritas responden. Fasilitas *waterboom* dinilai baik karena fasilitas ini cukup sering dibersihkan oleh petugas yaitu pada tiga hari sekali yaitu pada hari Senin dan Jumat disaat tidak ada pengunjung taman, namun pada waktu tertentu fasitias ini dibersihkan saat ada yang akan menyewa. Kegiatan pembersihan dilakukan juga apabila terdapat hari libur nasional karena umumnya pada hari-hari tersebut ramai pengunjung (Gambar 8).

Gambar 8. Persepsi Responden Mengenai Kebersihan Kolam dan *Waterboom*

Responden dalam penelitian ini, menilai kebersihan berdasarkan kondisi *waterboom* yang memiliki kondisi yang cukup bersih, sedangkan berdasarkan hasil pengamatan dilapangan terlihat adanya terdapat beberapa lumut yang terlihat di antara patung binatang serta terdapat beberapa fasilitas dengan kondisi cat yang sudah terkelupas. Sebaiknya dilakukan pembersihan pada beberapa fasilitas dengan alat pembasmi lumut dan juga dilakukan pengecatan kembali agar kondisi *waterboom* terlihat lebih menarik.

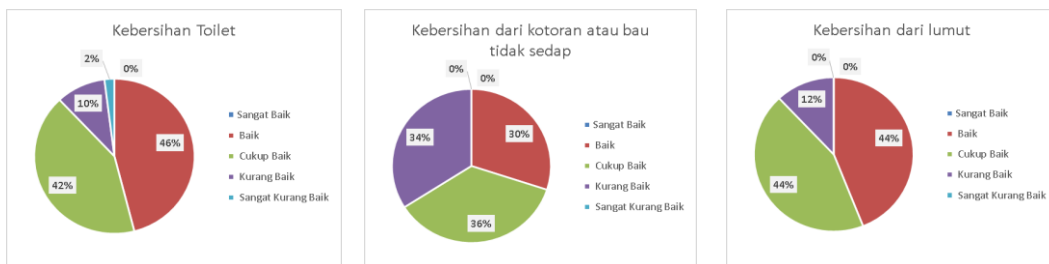
Toilet yang ada di Tirta Wisata tersebar pada beberapa titik di taman. Sebagian besar responden kuesioner ini menilai bahwa kebersihan toilet adalah baik yaitu sebanyak 46% responden, namun kebersihan dari kotoran atau bau tidak sedap mendapat hasil cukup baik yaitu sebanyak 36% responden, sedangkan untuk kebersihan dari lumut sebanyak 44% responden masing-masing menilai baik dan cukup baik (Gambar 10).

Gambar 10. Persepsi Responden Mengenai Kebersihan Toilet

Toilet di Tirta Wisata sudah rutin dibersihkan oleh petugas kebersihan, kegiatan tersebut dilakukan pada pagi hari sebelum ada yang memakai toilet, namun kebersihan dari lumut sebaiknya lebih diperhatikan. Hal ini dapat dilakukan dengan rutin membersihkan kamar mandi agar kondisi lantai atau kamar mandi tidak berlumut yang menjadikannya licin, sehingga dikhawatirkan membahayakan pengunjung yang menggunakan toilet.

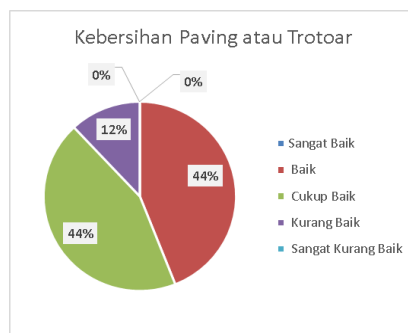
Gambar 11. Persepsi Responden Mengenai Kebersihan Paving atau Trotoar

Kebersihan paving atau perkerasan sebagai jalur pedestrian menurut 44% responden adalah baik serta cukup baik (Gambar 11), namun menurut pengamatan yang dilakukan oleh peneliti, kondisi paving yang ada di Tirta Wisata memiliki kondisi yang

kurang baik, hal ini terlihat dari adanya beberapa sampah dedaunan serta terdapat lumut pada paving (Gambar 12).

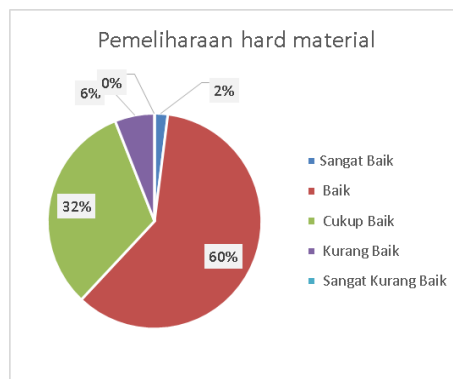
Gambar 14. Persepsi Responden Mengenai Pemeliharaan *Hard Material*

Penilaian oleh responden tentang pemeliharaan elemen keras di Taman Tirta secara keseluruhan mendapat hasil baik yaitu sebesar 60% responden (Gambar 14). Menurut pengamatan dari peneliti beberapa fasilitas atau *hardmaterial* di Tirta perlu dilakukan perbaikan atau renovasi kembali agar dapat difungsikan sesuai dengan fungsi awalnya serta dapat terjaga keasrian, keamanan dan kenyamanannya.
