## Analisa pertumbuhan keausan pahat karbida coated dan uncoated pada alloy steel AISI 4340

Sobron Lubis<sup>1)\*</sup>, Steven Darmawan<sup>2)</sup>, Rosehan dan Tommi Tanuwijaya<sup>3)</sup>

<sup>1,2,3)</sup>Program Studi Teknik Mesin, Fakultas Teknik Universitas Tarumanagara, Jakarta,

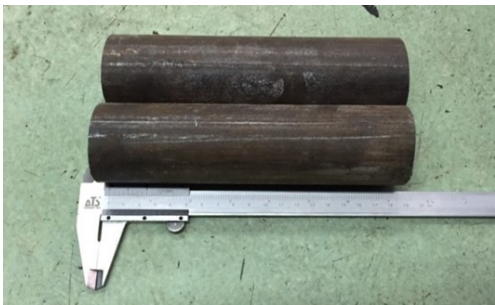
Pada penelitian ini baja paduan AISI 4340 dipilih sebagai bahan benda kerja. Bahan berbentuk silinder dengan ukuran diameter 50 mm dan panjang 150 mm.

Gambar 1. Benda Kerja Alloy Steel AISI 4340

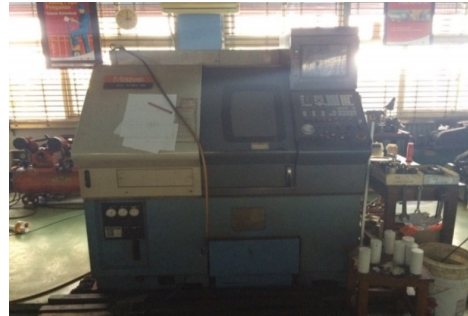
Proses pembubutan dilakukan dengan menggunakan mesin bubut CNC "Mazak Mazatech Quick Turn 8N".

Gambar 4. Mesin Bubut CNC "Mazak Mazatech Quick Turn 8N"

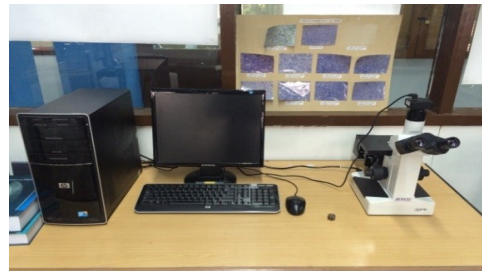
Pengamatan dan pengukuran keausan mata pahat dilakukan dengan menggunakan Mikroskop Digital Jenco dan Komputer.

Gambar 5. Mikroskop Digital Jenco dan Komputer

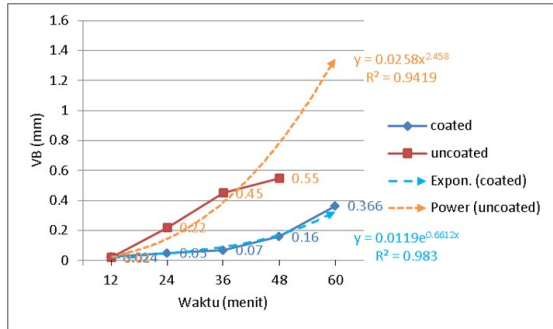
Dari hasil penelitian grafik pertumbuhan keausan mata pahat potong karbida coated dan uncoated disampaikan pada Gambar 8. Dari gambar 8 dapat diketahui bahwa peningkatan waktu pemotongan diiringi dengan peningkatan nilai keausan yang terjadi pada bahagian sisi mata pahat. Mekanisme keausan yang terjadi pada mata pahat karbida coated adalah proses adhesi, proses adhesi tersebut terjadi disekitar bidang geram dan bidang utama mata pahat potong.

Gambar 8. Grafik Perbandingan Nilai Keausan Mata Pahat Karbida *Coated* dan *Uncoated*

Pada waktu pemotongan 48 dan 60 menit, mata pahat karbida tidak bersentuhan langsung dengan benda kerja, melainkan terjadi penumpukan metal pada mata pahat yang menggesek benda kerja. Pada proses pemesian ini tidak terjadi keausan proses abrasif karena struktur pahat karbida yang keras. Dengan kecepatan potong yang tinggi, oksigen dalam udara pada celah celah diantara pahat dengan geram atau benda kerja tidak mempunyai peluang untuk bereaksi dengan material benda kerja, sehingga proses kimiawi tidak terjadi. Walaupun tidak menggunakan *coolant* dan temperatur yang dihasilkan cukup tinggi, akan tetapi butiran karbida tidak mudah terkelupas. Hal ini karena ikatan antara butiran karbida cukup kompak, dan atom besi dari benda kerja akan terdifusi ke dalam struktur pahat, sehingga menggantikan cobalt sebagai pengikat dan proses difusi tidak terjadi. Dengan tingkat kekerasan yang tinggi, pahat karbida tidak mengalami proses deformasi plastis dan proses keretakan dan kelelahan [6].

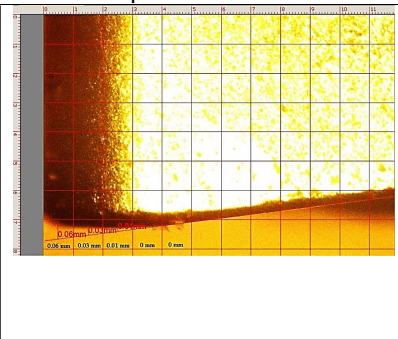
Waktu Pemotongan Pertumbuhan Keausan Pahat Dan serpihan	
12 menit

Tabel 2. Pertumbuhan keausan mata pahat Karbida Uncoated bentuk serpihan yang dihasilkan

Pada mata pahat karbida *uncoated* mekanisme keausan yang terjadi adalah proses adhesi juga. Proses adhesi ini lebih cepat terjadi karena material karbida yang tidak dilapisi apapun, sehingga pada menit 24, terlihat pada proses pemesinan, mata pahat yang memotong benda kerja tidak bersentuhan secara langsung, melainkan penumpukan metal pada mata pahat yang bergesekan dengan benda kerja. Pada proses pemesinan ini juga tidak terjadi keausan proses
