MANAJEMEN RISIKO PADA PELAKSANAAN PROYEK PEMBANGUNAN GEDUNG PARKIR PURA BESAKIH

RISK MANAGEMENT OF BESAKIH TEMPLE PARKIR BUILDING CONSTRUCTION PROJECT

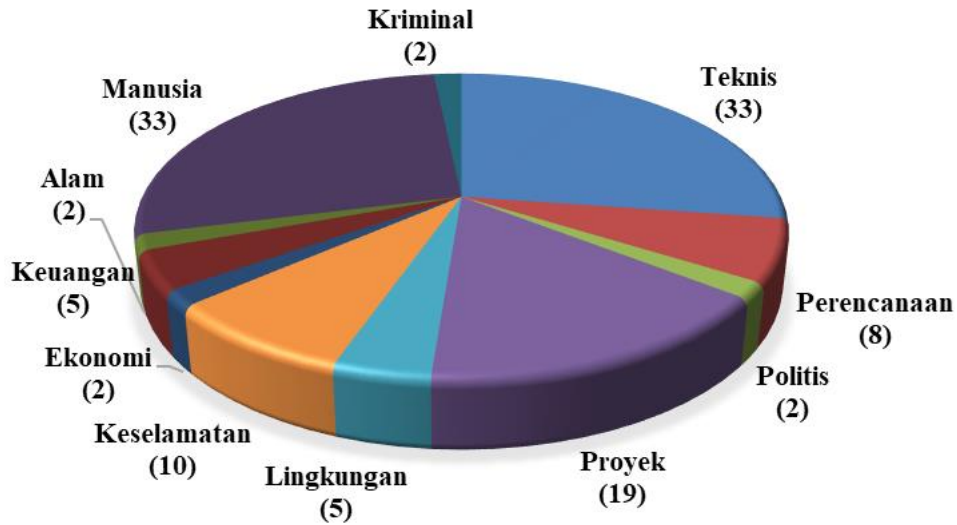
Dalam Pekerjaan Pembangunan Gedung Parkir Pura Besakih ini teridentifikasi sumber risiko-risiko berdasarkan aktivitas yang dapat dilihat pada Gambar 1. Berdasarkan Gambar 1 dapat dilihat bahwa dari 121 (seratus dua puluh satu) risiko yang teridentifikasi, terlihat risiko yang bersumber dari risiko teknis, risiko manusia, dan risiko proyek jumlahnya paling banyak yaitu masing-masing 33 risiko (27,27%), 30 risiko (24,79%), dan 22 risiko (16,53%). Jumlah risiko terbanyak yaitu risiko teknis, risiko manusia, dan risiko perencanaan pada pelaksanaan pekerjaan karena bersinggungan langsung dengan pelaksanaan proyek dan aktivitas yang ada di dalamnya.

Gambar 1. Jumlah Risiko Berdasarkan Sumber Risiko
